**UNIVERSIDADE SANTA CECÍLIA
FACULDADE DE ENGENHARIA
CURSO DE ENGENHARIA CIVIL**

**PROBLEMAS PATOLÓGICOS EM UM CONJUNTO HABITACIONAL NO
MUNICÍPIO DE GUARUJÁ – SÃO PAULO.**

**Trabalho de Conclusão de Curso
apresentado como exigência parcial para
obtenção do título de Engenheiro Civil pela
Universidade Santa Cecília, sob a
orientação do Professor Me. Orlando Carlos
Batista Damin.**

**Santos – SP
JUNHO/2016**

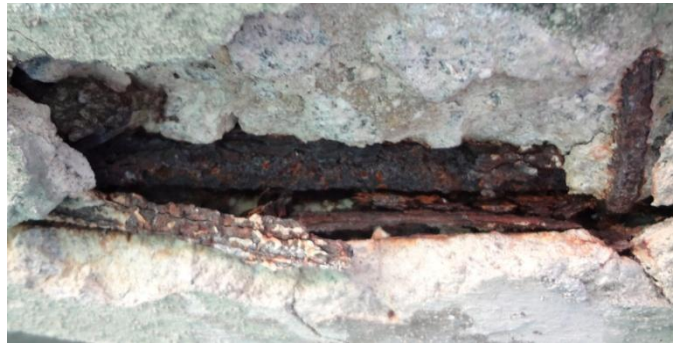
Figura 1 – Exposição e corrosão da armadura (próprios autores).

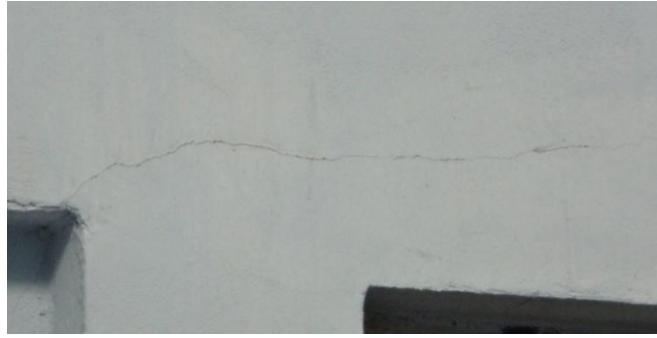
Figura 2 – Fissura (próprios autores).

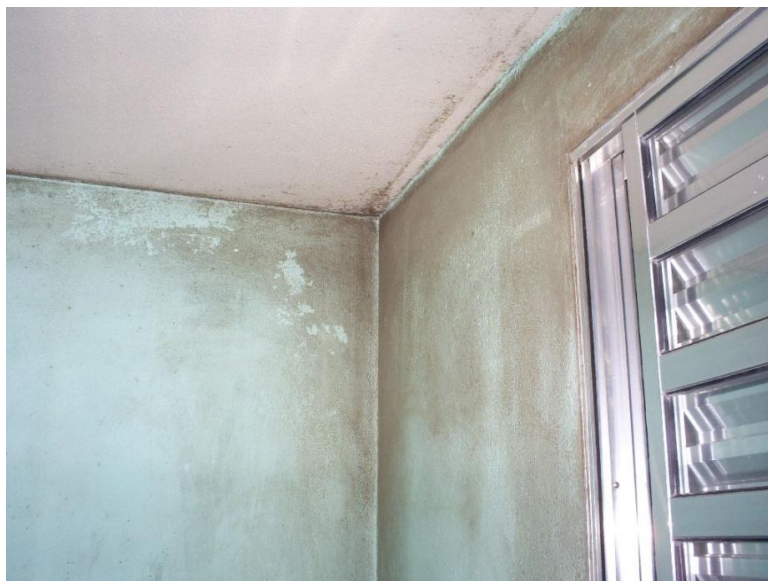
Figura 4 – umidade interna devido fissura externa nas paredes (próprios autores).

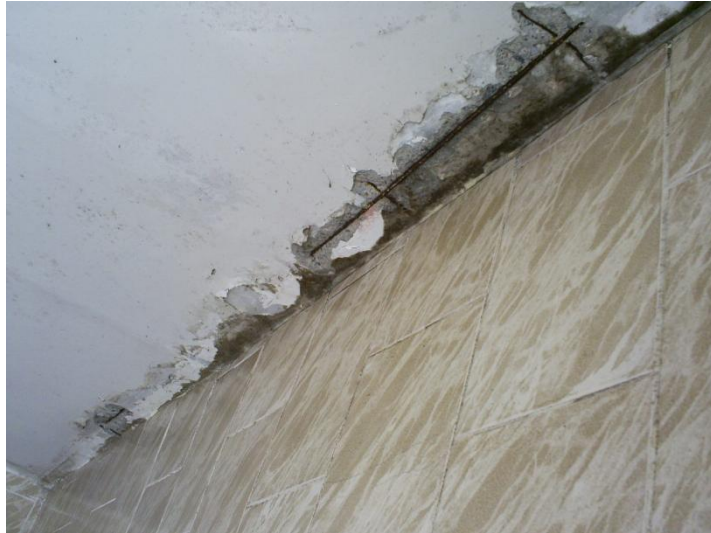
Figura 5 – Corrosão de armadura (próprios autores).

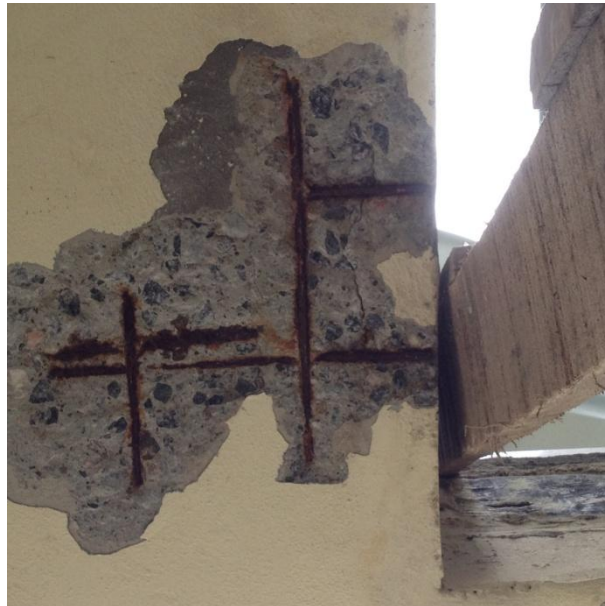
Figura 6 – Corrosão por falta de recobrimento na ferragem (próprios autores).

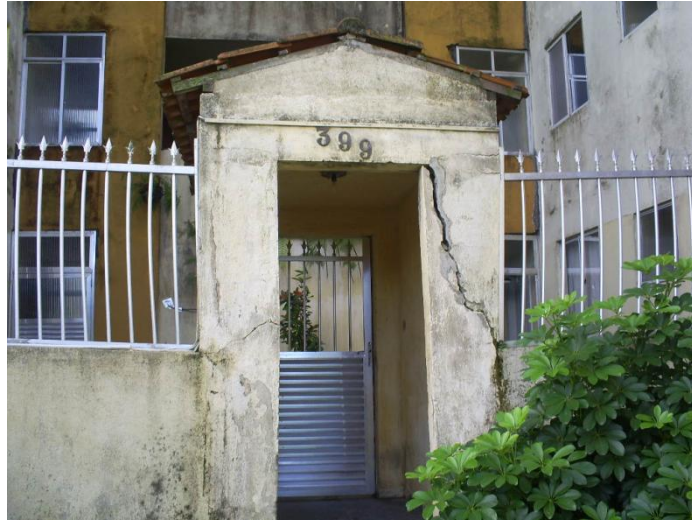
Figura 7 – Trincas no muro de fachada (próprios autores).

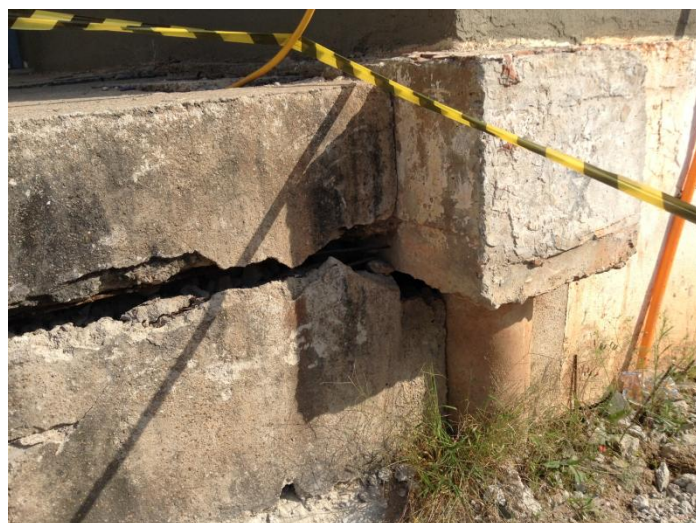
Figura 8 – Recalque no solo (próprios autores).

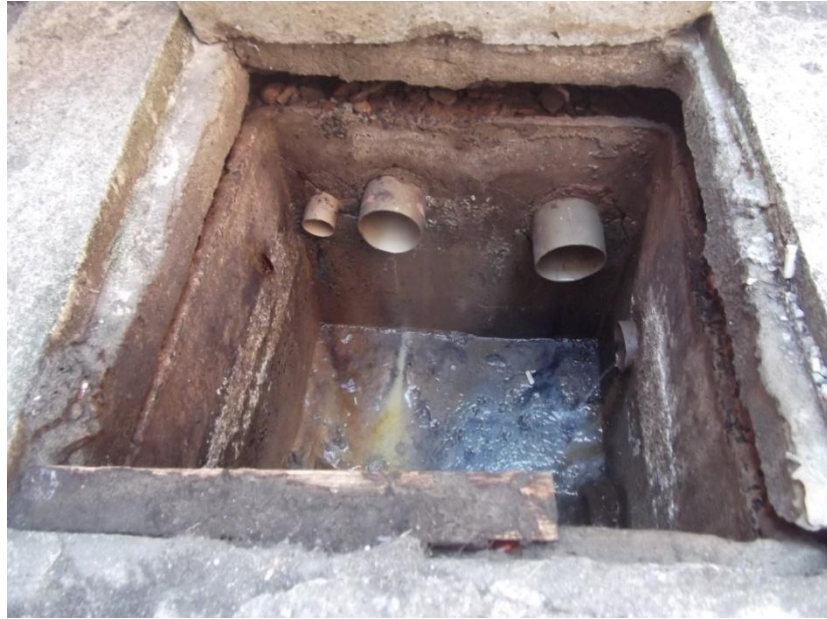
Figura 9 – Recalque na caixa de esgoto por movimentação no terreno (próprios autores).

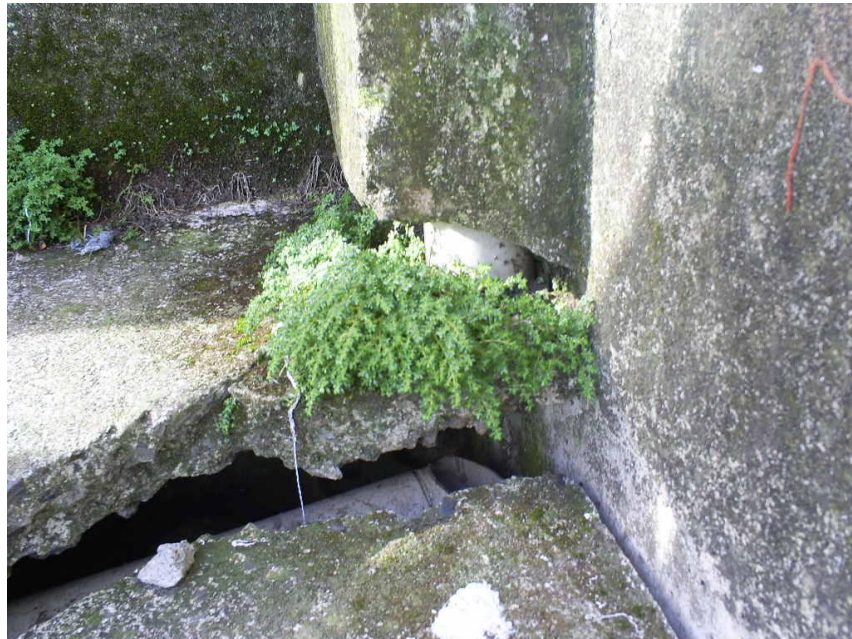
Figura 10 – Recalque na calçada com rompimento da tubulação de águas pluviais (próprios autores).

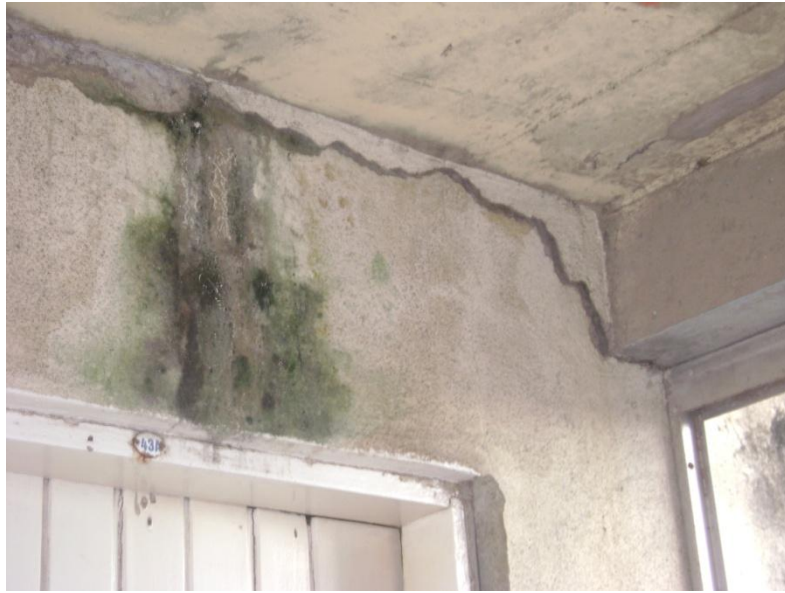
Figura 11 – Infiltração em lajes e paredes (próprios autores).

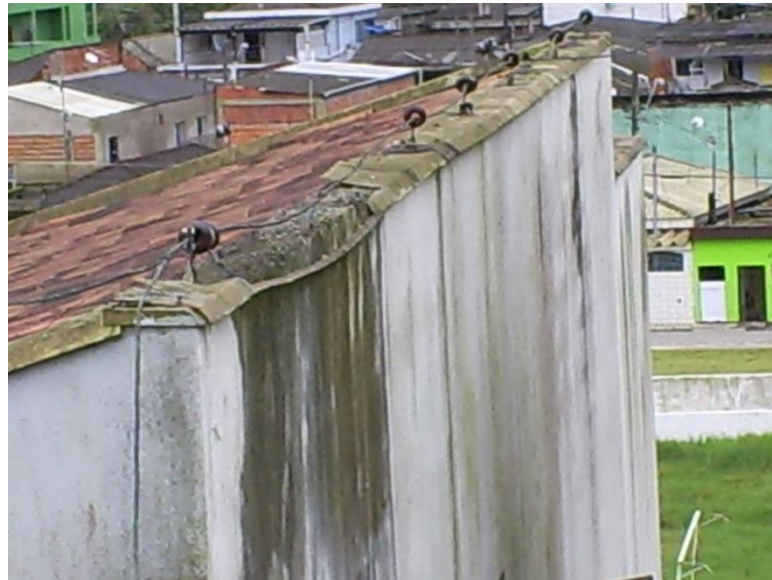
Figura 12 – Problemas no rufo do telhado (próprios autores).

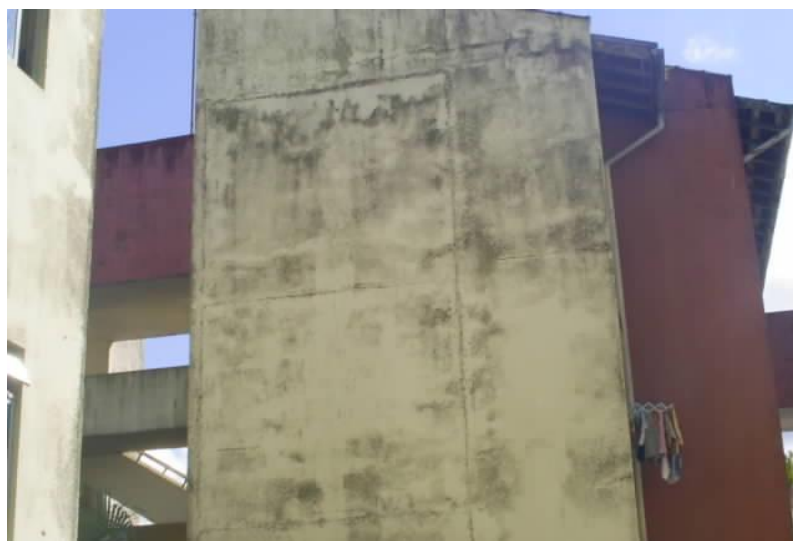
Figura 14 – Fachada Sul com manchas e umidade (próprios autores).

A fachada (Figuras 14 e 15) estudada com frente para o Sul (mar), e com uma maior incidência de ventos marítimos (maresia) sofreu uma maior concentração de trincas no encontro entre o concreto armado e a alvenaria de vedação, devido a diferentes capacidades de absorção de água e expansão, junto com a degradação avançada da fachada.

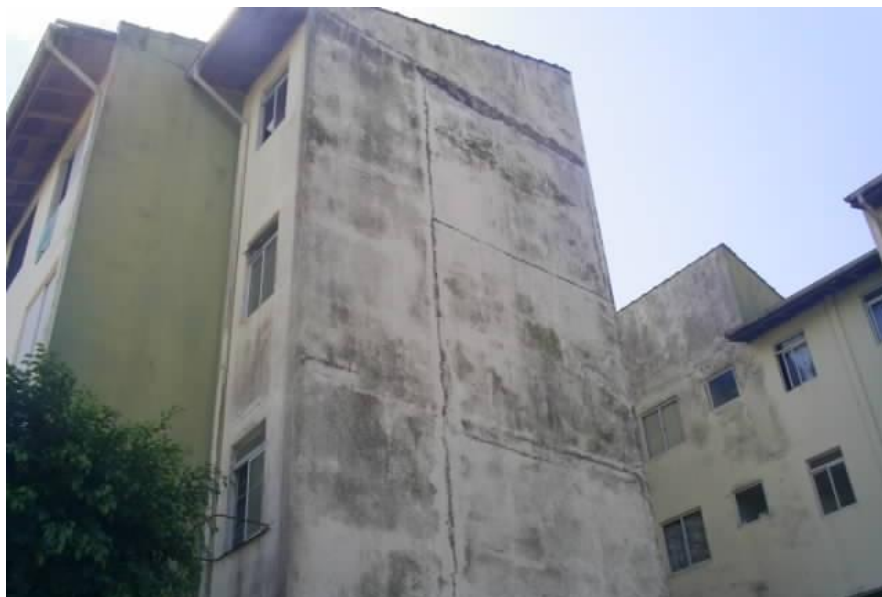
Figura 15 – Fachada com frente para o sul (próprios autores).

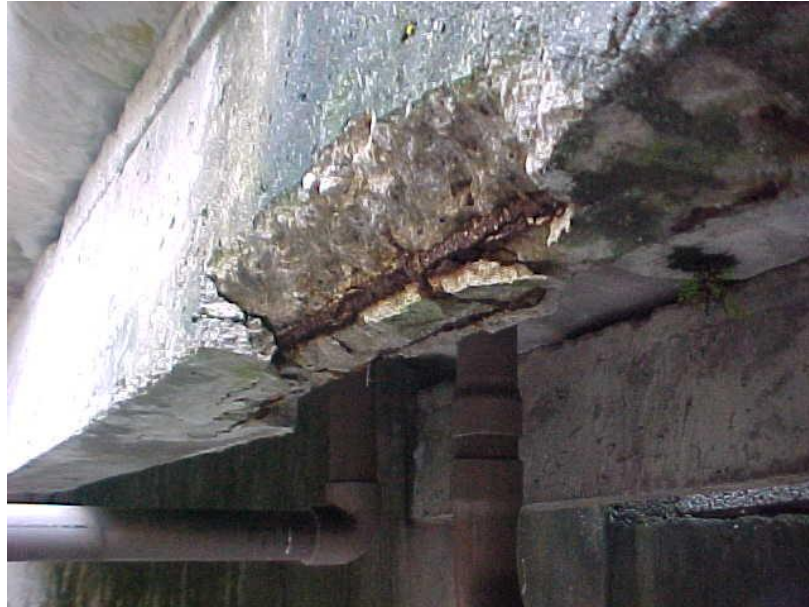
corroídas nas vigotas pré-moldadas de sustentação dos reservatórios de água superiores (Figuras 17 e 18), nas bordas de laje de cobertura do abrigo da entrada de energia e no topo de bloco de coroamento de fundação.

Figura 17 - Viga de sustentação dos reservatórios superiores (próprios autores).

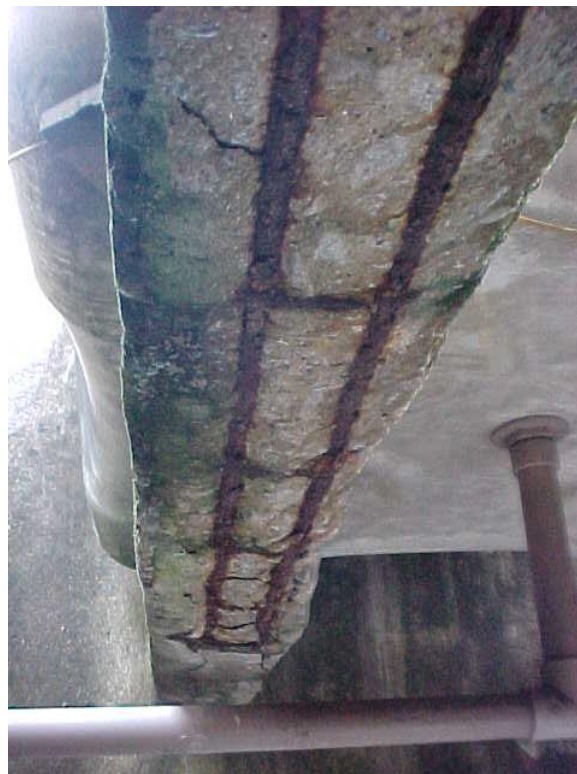
Figura 18 - Viga de sustentação dos reservatórios superiores (próprios autores).

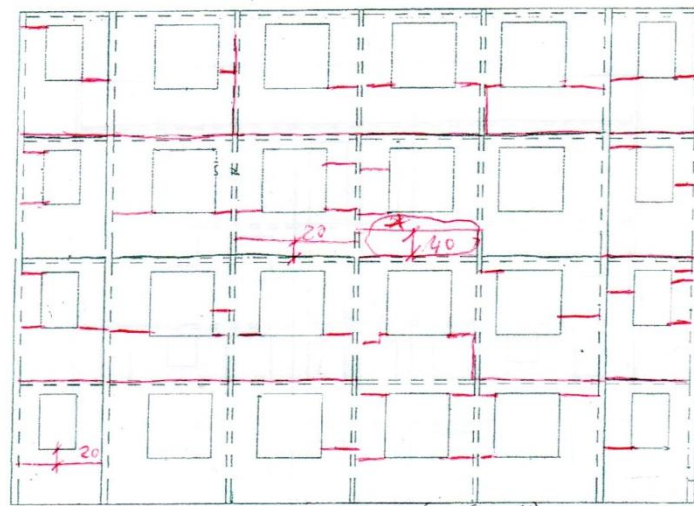
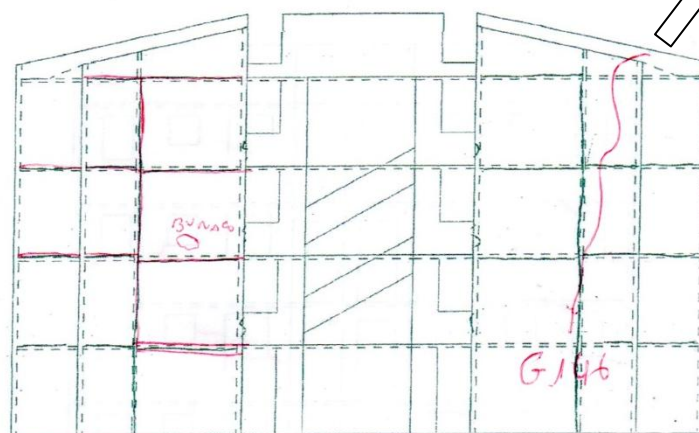
Figura 33 – Mapa de Fissuras (próprios autores).

* REV. FOFO &
SOLTANDO MUITA
UNIAOES
