**ACOMPANHAMENTO DE OBRA PORTUÁRIA COM  
APLICAÇÃO DE SISTEMA SUSTENTÁVEL**

**Trabalho de Conclusão de Curso  
apresentado como exigência parcial para  
obtenção do título de Engenheiro Civil à  
Faculdade de Engenharia da  
Universidade Santa Cecília sob a  
orientação do Prof. Dr. Aureo Emanuel  
Pasqualeto Figueiredo.**

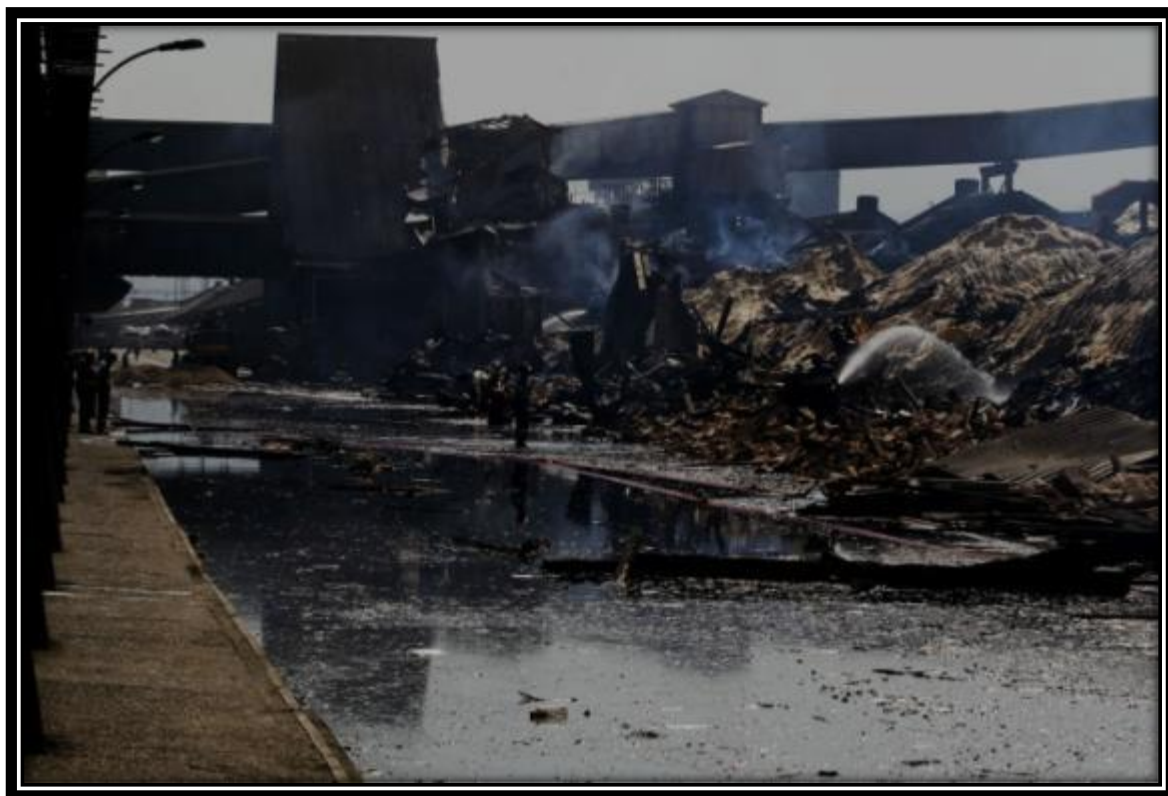
Segundo a investigação, o fogo iniciou-se na correia transportadora de outro galpão próximo, atingindo-o de forma devastadora (figura 2). Na ocasião, armazenava por volta de 15 mil toneladas de açúcar, para uma capacidade nominal de 18 mil toneladas. (A TRIBUNA, 2014)

Figura 2 - Foto de Carlos Nogueira, publicada no diário A Tribuna no dia 05/08/2014, demonstra o Armazém completamente destruído.

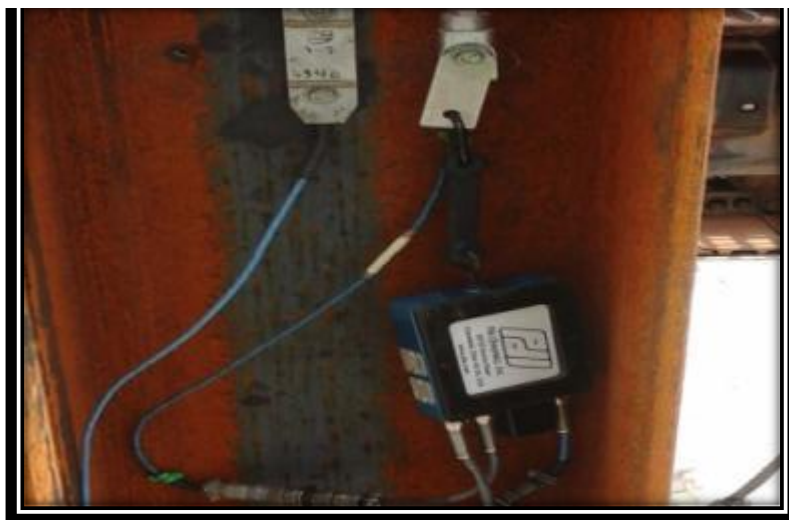
Figura 5 - Ensaio PDA, instalação de sensores, .

O ensaio com o PDA objetiva principalmente a obtenção dos seguintes dados:

- 1.A capacidade de carga da estaca na ocasião do ensaio. Para levar em consideração os efeitos de variação da capacidade com o tempo, as medições são feitas durante uma recravação da estaca ou de acordo com a solicitação do projetista.
2. As tensões dinâmicas durante a cravação (ou recravação) da estaca. Para diminuir a possibilidade de dano durante sua instalação ou recravação, é importante que as tensões na estaca sejam mantidas dentro de limites aceitáveis. Em estacas de concreto, as tensões de tração são também importantes.
3. A integridade da estaca, que frequentemente deve ser verificada, durante e após a instalação ou execução da mesma, já que o desgaste pode surgir mesmo após os ensaios.
4. O desempenho do martelo utilizado na cravação, dado importante para otimização da produtividade e do controle do estaqueamento.

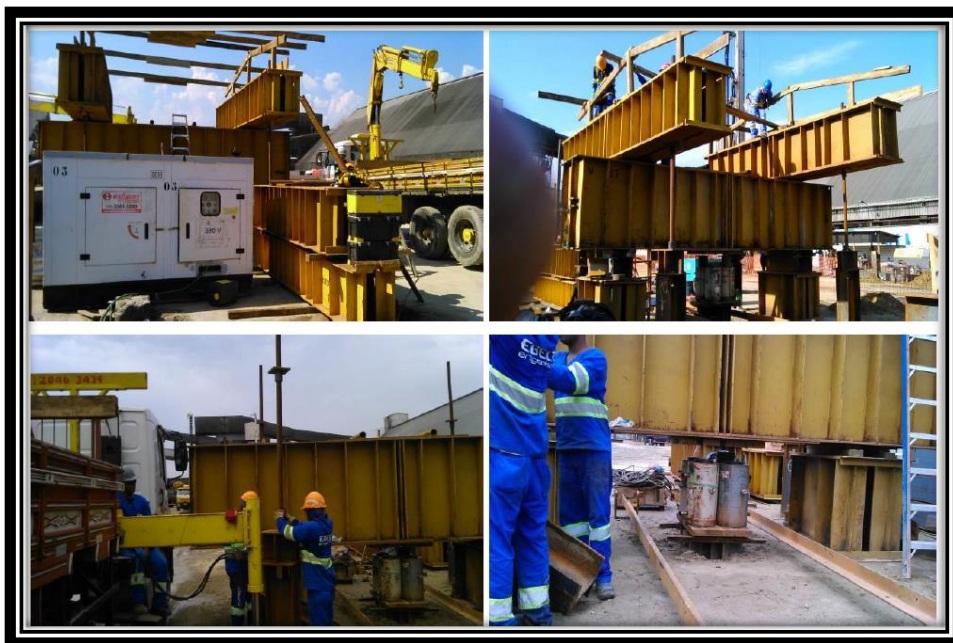
Figura 6 - Execução de ensaio estático de carga nas estacas. .

Após a realização dos testes decidiu-se que seriam necessários os equipamentos de bate-estacas com martelo hidráulico, para que o mesmo aferisse Nega e repique, assegurando que as estacas metálicas suportariam todo o peso carregado sobre elas. Fora o teste dinâmico, foi realizado o ensaio estático, conforme ilustra figura6.

Os equipamentos que realizam a aplicação da carga na estaca são constituídos de um ou mais macacos hidráulicos. Sendo que “o conjunto macaco hidráulico-bomba-manômetro deve estar calibrado por entidade reconhecida e autorizada pelo INMETRO e ter certificado de calibração com prazo de vigência não superior a seis meses”. (NBR 12131 de abril de 1992 da ABNT – Associação Brasileira de Normas Técnicas).

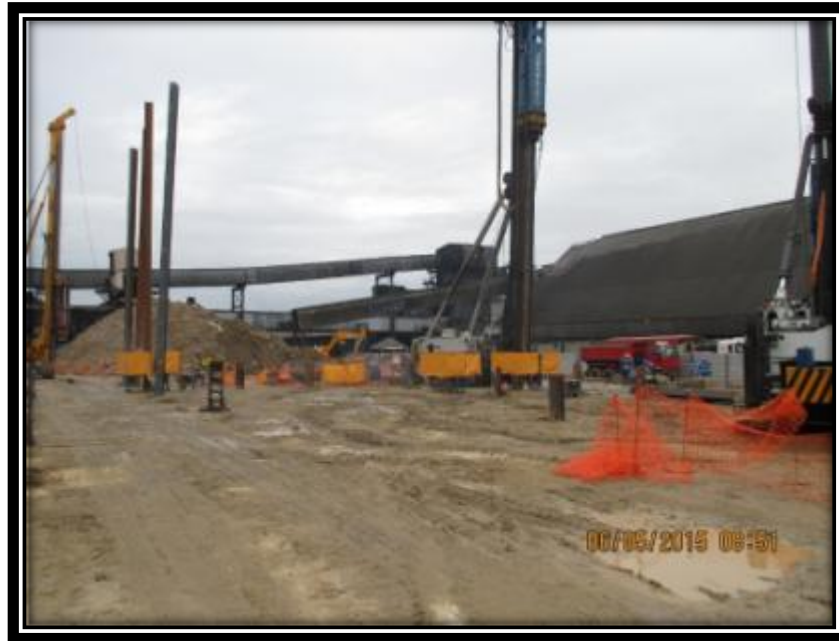
Figura 7 - Cravação de estacas. .

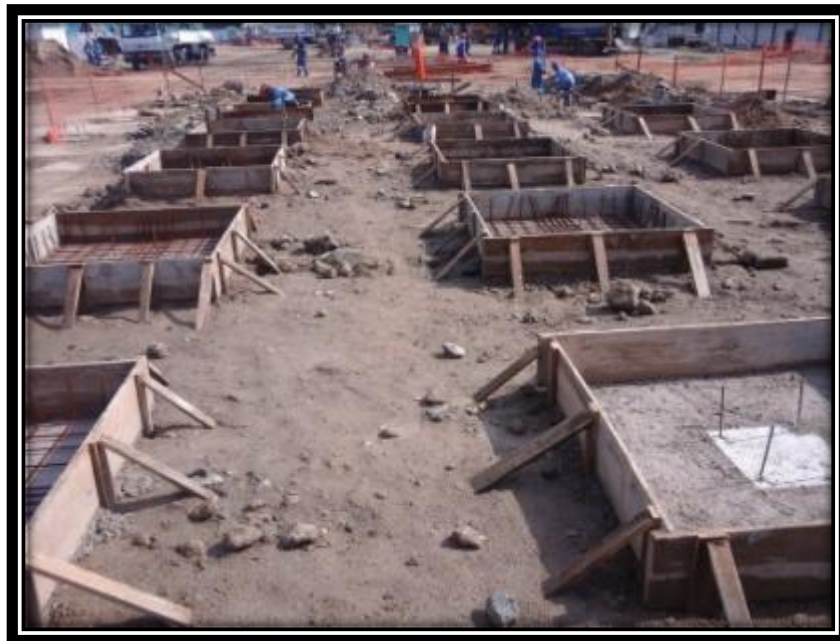
Figura 8 - Capitéis armados sobre os blocos das estacas.

Importante salientar que, antes do lançamento de concreto estrutural é necessário haver a preparação do piso com lastro de concreto (Fck 10 ou 15 Mpa), para que não haja contato direto da armadura com o solo, conforme solicitado pela norma NBR 6118.

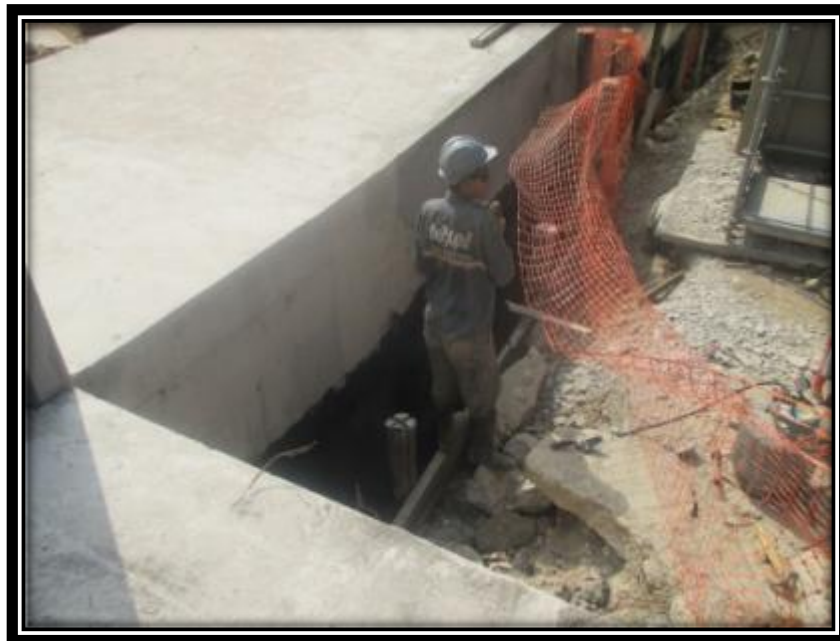
Figura 9 - Túnel externo, interligado com o poço do elevador lado Norte da obra.

Na obra foram feitas duas galerias para correia transportadora, havendo também outra para o túnel de emergência no centro do armazém, interligando-as. As referidas contêm 190 metros de comprimento com 3,6 metros de largura (face interna da parede do túnel) e altura de 2,5 metros. Em um destes túneis, além dos 190 metros de comprimento subterrâneos, há também 21 metros na parte externa do armazém, interligando-se com o poço do elevador lado norte do empreendimento. (Conforme figura 9).

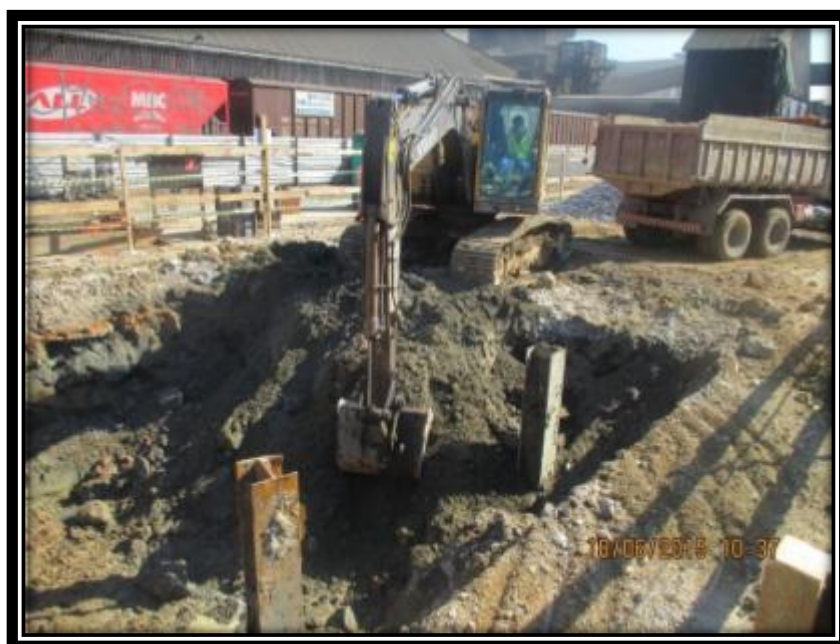
Figura 10 - Escavação do túnel.

A execução do serviço dos túneis inicia-se pela escavação, em aproximadamente 6 metros de largura inferior e largura superior de 8 metros, além disso, para maior segurança, foi realizado escoramento lateral com altura de 1,20 metros com toras de eucaliptos em toda a extensão da galeria, conforme demonstra figura 11.

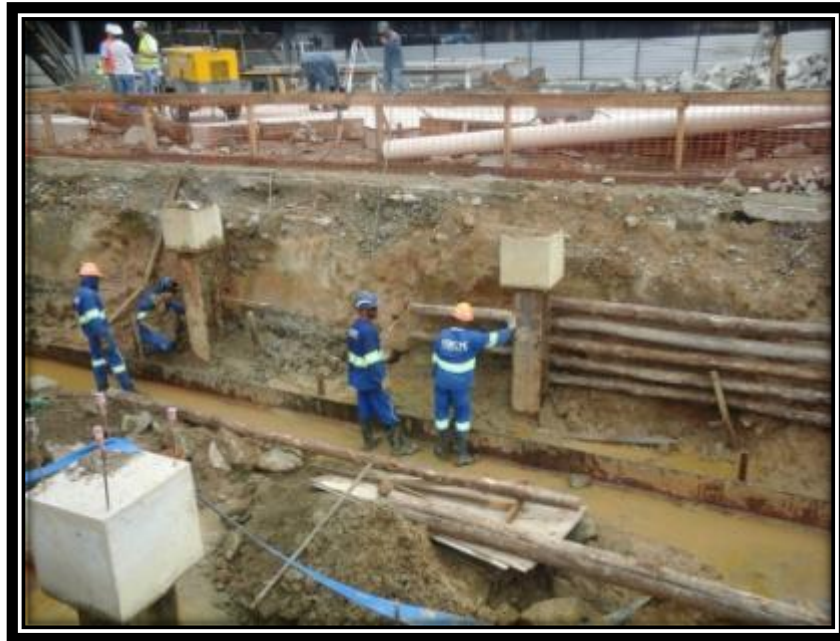
Figura 11 - Escoramento utilizados para segurança na realização do trabalho interno dos túneis. .

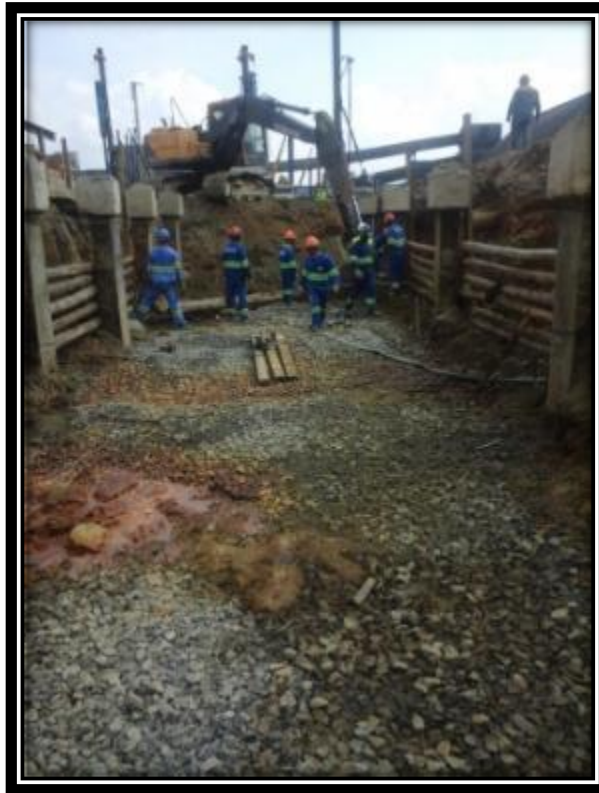
Figura 12 - Lançamento de brita n.º3 para regularização do piso.

Com escavações e escoramentos devidamente finalizados, inicia-se a drenagem da água do lençol freático por meio de bombas submersas e posteriormente realizada a regularização do piso, para adequar a cota do túnel. Destaca-se que esta tarefa foi realizada com compactação manual e execução de lastro, com concreto de pouca resistência, liberando-o para a equipe de fôrma.

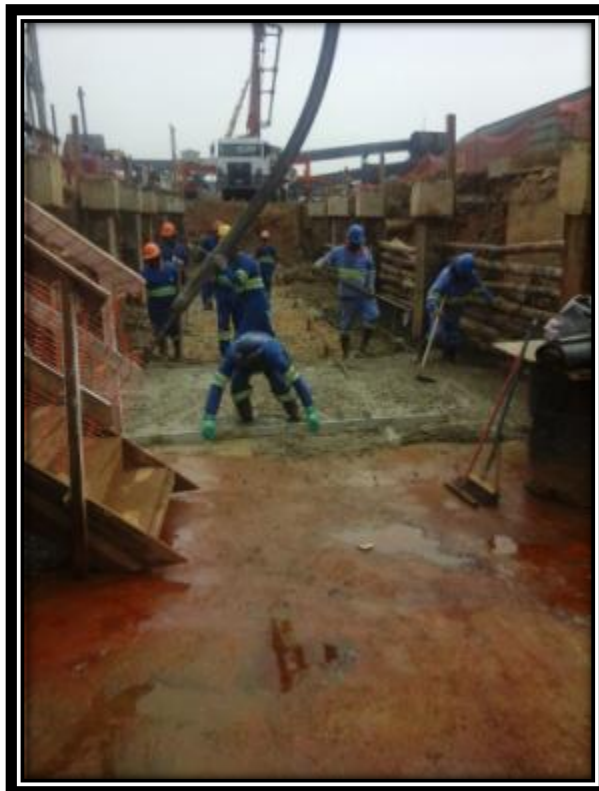
Figura 13- Com auxílio de bomba lança, é executado o lastro da laje de fundo do túnel.

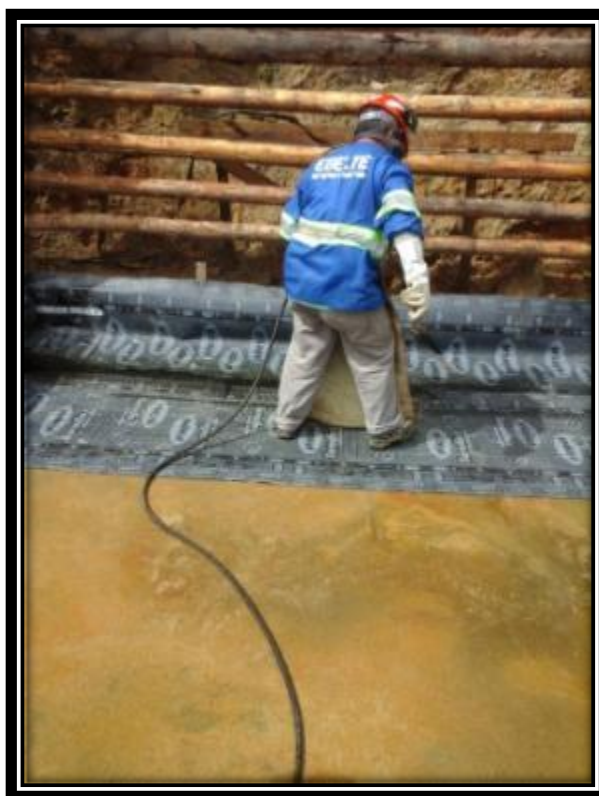
Figura 14- Impermeabilização dos túneis.

Importante informar que, todo piso do túnel é impermeabilizado com manta asfáltica de 5 milímetros. Na junção das mesmas, além do transpasso de 10 centímetros entre elas, é utilizado asfalto fundido para fortalecer as juntas (conforme NBR 9952), foram reforçados 30 centímetros das emendas. Sobre a impermeabilização é feita a proteção mecânica com argamassa apilada.

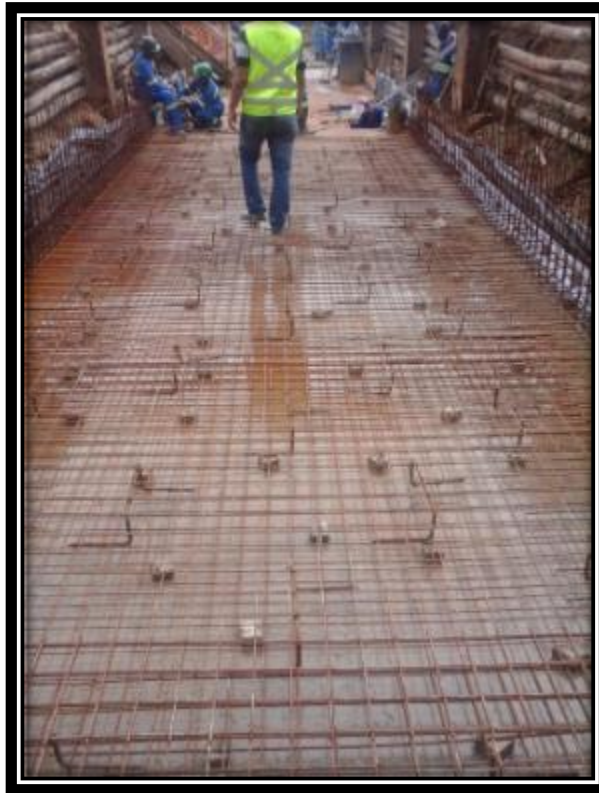
Figura 15- Armadura do piso de fundo do túnel.

A armadura do piso das correias transportadoras é realizada em toda a extensão dos túneis, utilizando-se telas Q283, com malha de 10x10 centímetros, barra de aço de 6 milímetros de diâmetros e pesam 4,48Kg. As especificações das telas utilizadas foram retiradas do catálogo da Gerdau (GERDAU, apud AXION).

As lajes dos túneis foram concretadas com Fck30Mpa e 25 centímetros de espessura.

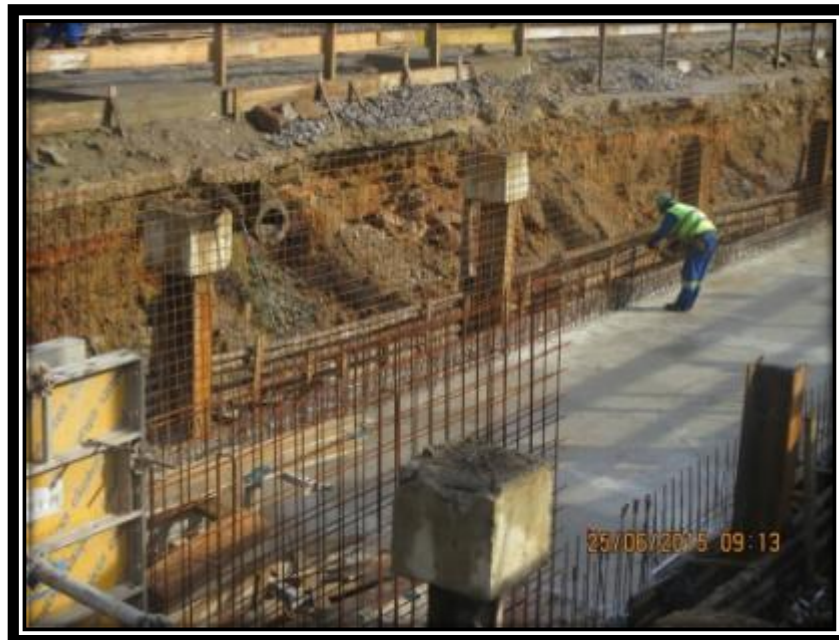
Figura 16 - Tela de armadura das paredes dos túneis. .

Para a armadura das paredes dos túneis, foram utilizadas as mesmas telas do piso. Adicionalmente foi adotado o procedimento de montagem das fôrmas metálicas de aproximadamente 15 metros, assim as mesmas eram desenformadas e montadas

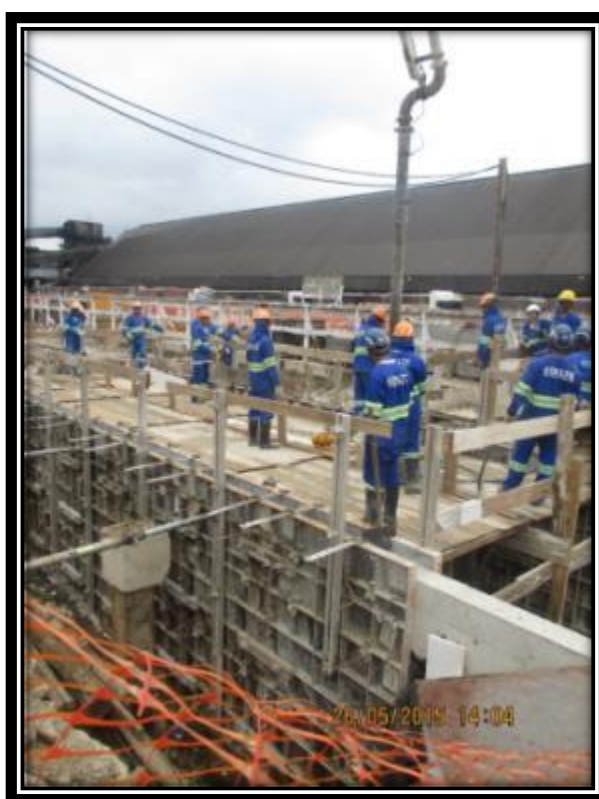
Figura 17- Concretagem da parede do túnel. .

Para a concretagem da parede, fez-se necessário a realização de passarela para que os colaboradores pudessem executar o serviço com maior qualidade e segurança (conforme figura 17) manuseando o mangote da bomba tipo lança. Somente no túnel externo do armazém, foram executadas paredes e tampa de uma vez. A espessura da tampa da galeria é de 18 centímetros, no restante dos túneis a cobertura foi realizada junto com o piso do Armazém.

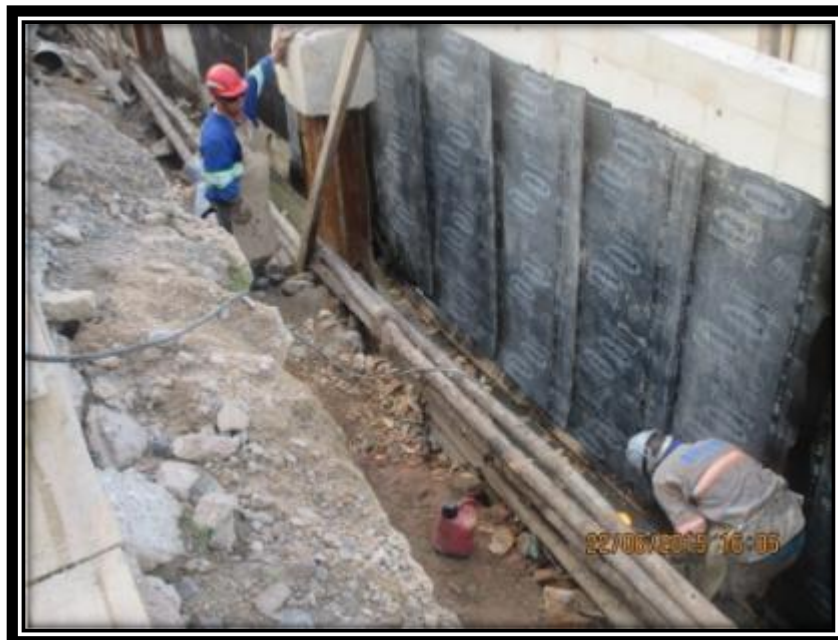
Figura 18 - Impermeabilização da parede do túnel. .

Após cura de 24 horas do concreto, é permitido retirar a fôrma metálica, iniciando a partir desta etapa a impermeabilização. Aplica-se tinta primer <sup>2</sup>e posteriormente as mantas de 5milímetros de espessura são executadas nos mesmos moldes e procedimentos da aplicação realizada na laje.

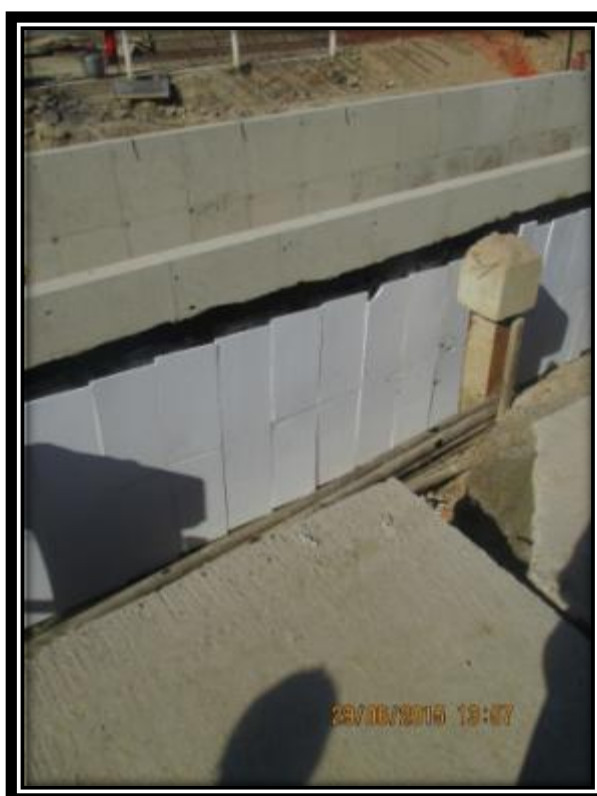
Figura 19 - Proteção mecânica EPS da parede do túnel. .

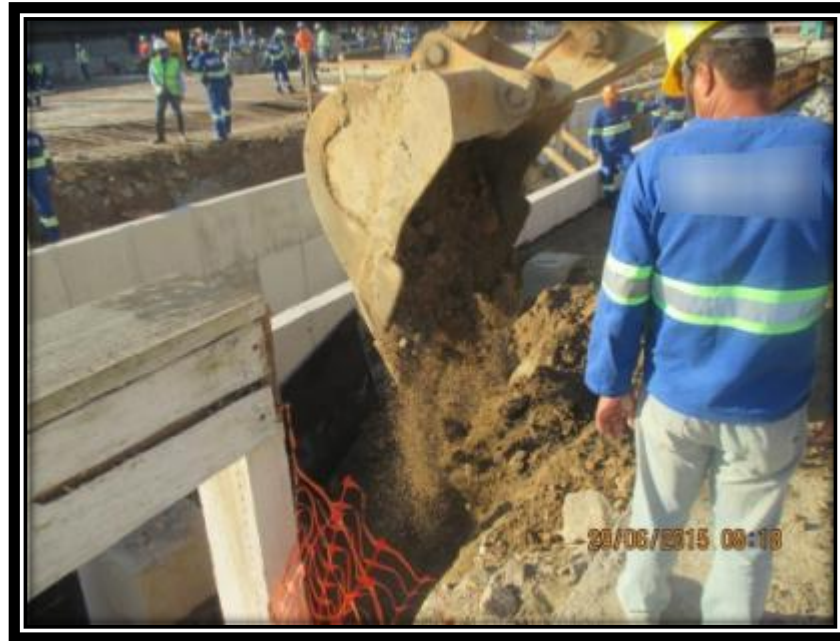
Figura 20 - Reaterro do túnel. .

reaterradas com o próprio material da escavação, importante salientar que, para melhorar a proteção tanto do isopor quanto da manta, antes de lançar o solo utilizou-se de compensados de madeira para proteção dos mesmos.

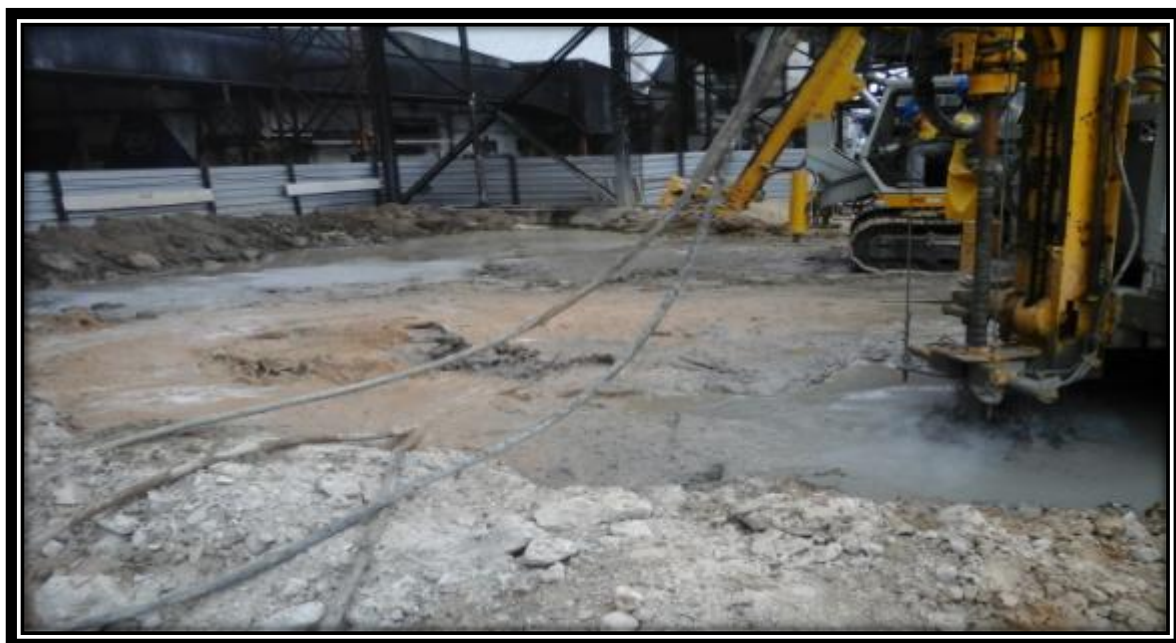
Figura 21 - Máquina realizando injeção de cimento (Jet-grouting do poço do elevador Sul). .

Estes foram feitos da seguinte forma: primeiramente foram injetadas as caldas-cimento através das técnicas e utilização dos equipamentos de Jet-grouting (ilustrado na figura 21), que têm o intuito de reforçar o solo, realizando uma espécie de solo-cimento e também estas colunas trabalhavam como fôrma externa para os mesmos. No total foram gastos aproximadamente 12.470 sacos de cimento e 616.000 litros de água (não potável).

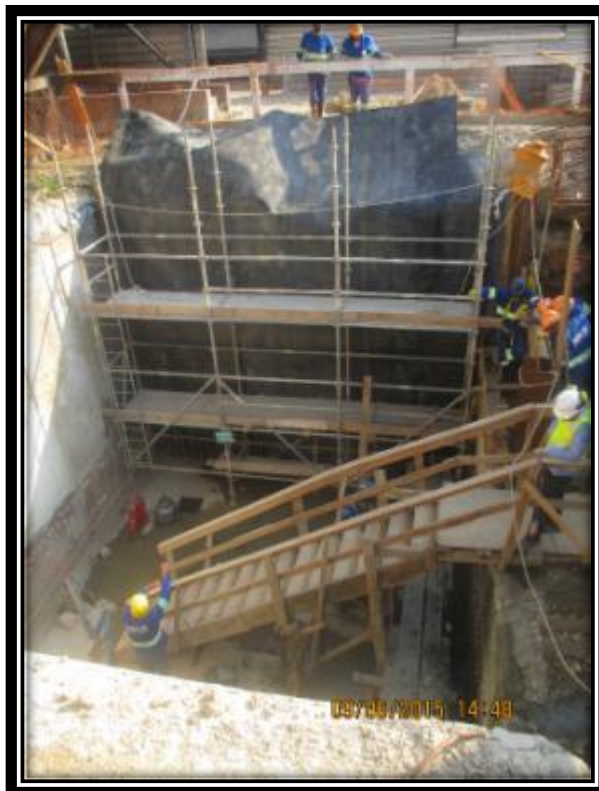
Figura 22- Lançamento de Manta PEAD, para proteção de manta asfáltica. .

poço norte. Após a abertura, é feita a regularização do piso, utilizando concreto magro (Fck 15 Mpa), em seguida executa-se a impermeabilização e posteriormente a laje de concreto armado com 25 centímetros de espessura. Com a laje finalizada, realiza-se a uniformização das paredes, para posteriormente impermeabilizar com manta asfáltica de 5 milímetros de espessura e protegidas mecanicamente com manta PEAD de 2 milímetros de espessura. (Conforme figura 22).

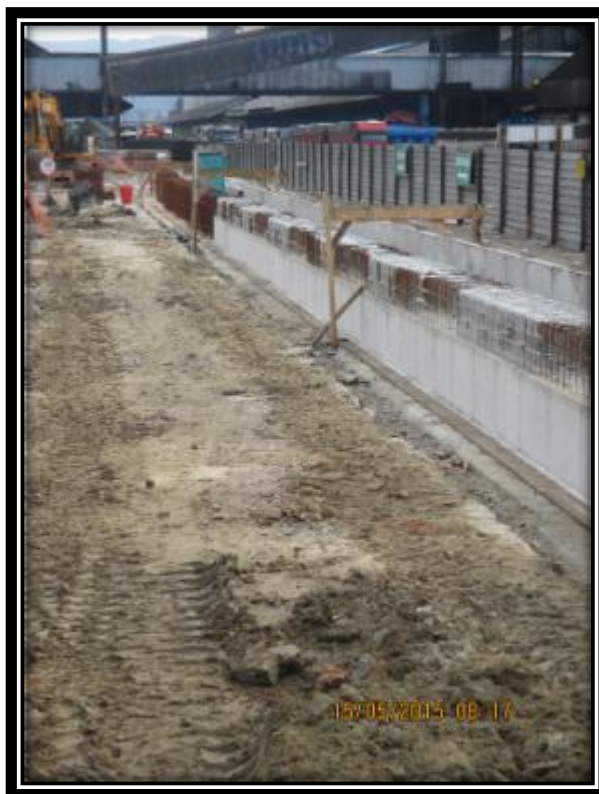
Figura 23 - Detalhe de metade da viga concretada. .

As vigas perimetrais são de 60 centímetros de largura e 1 metro de altura, totalizando 276m<sup>3</sup> de concreto Fck (30Mpa).

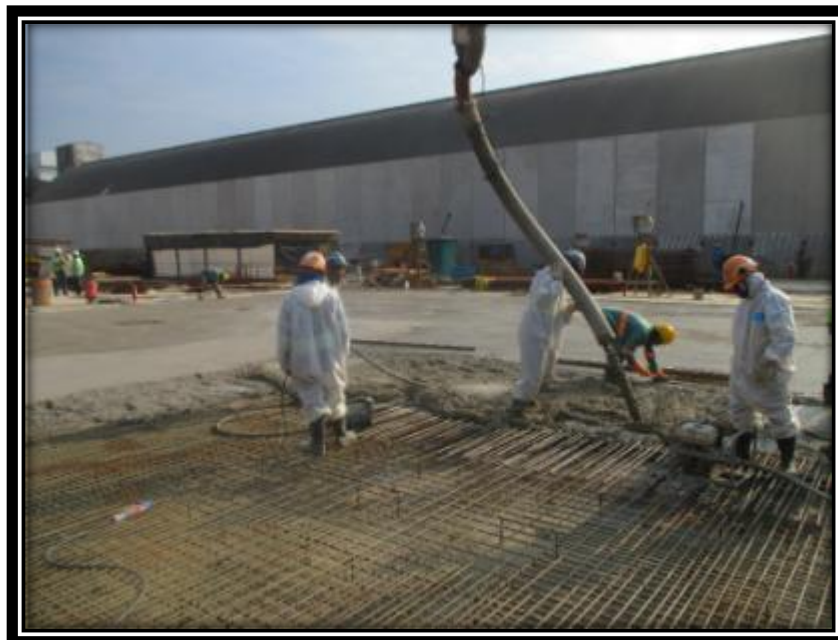
Figura 24 - Concretagem de trecho do piso do armazém. .

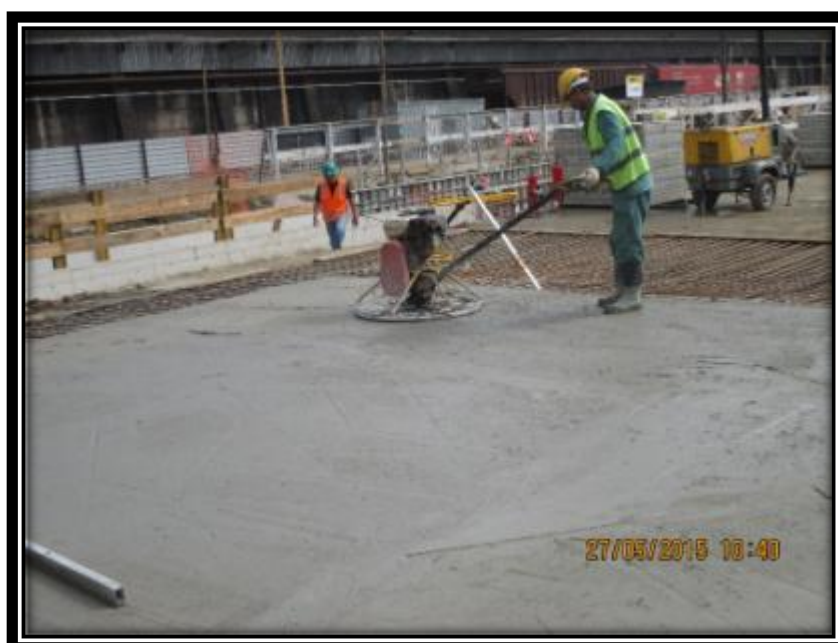
Figura 25 - Acabamento final da concretagem de trecho do piso.

O acabamento da laje de concreto foi do tipo liso espelhado, utilizando acabadoras, desempenando o concreto de forma mecânica. (Conforme ilustrado na figura 25.

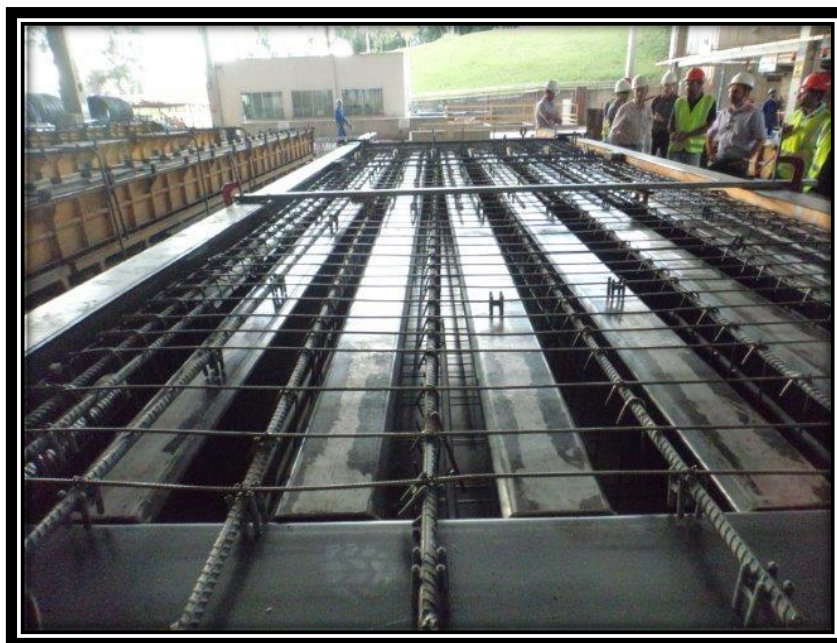
Figura 26- Vista superior da fôrma metálica. .

A confecção da peça inicia-se em uma fôrma metálica, em que as extremidades se mantinham fixas e removia-se somente os miolos. Com cada conjunto de fabricação produzia-se 7 peças por semana (cinco dias trabalhados), isso só foi possível graças aos aditivos utilizados no concreto, que permitiam uma cura rápida e rápida desforma. Estas também continham um processo de alívio de pressão, ou seja, para retirada da mesma eram necessários dois colaboradores, que com o alívio citado e miolo móvel, assim que, o concreto atingisse a cura mínima, faziam o restante do serviço. Tais fôrmas eram dotadas de mesa vibratória, ou seja, a vibração do concreto era feita automaticamente.

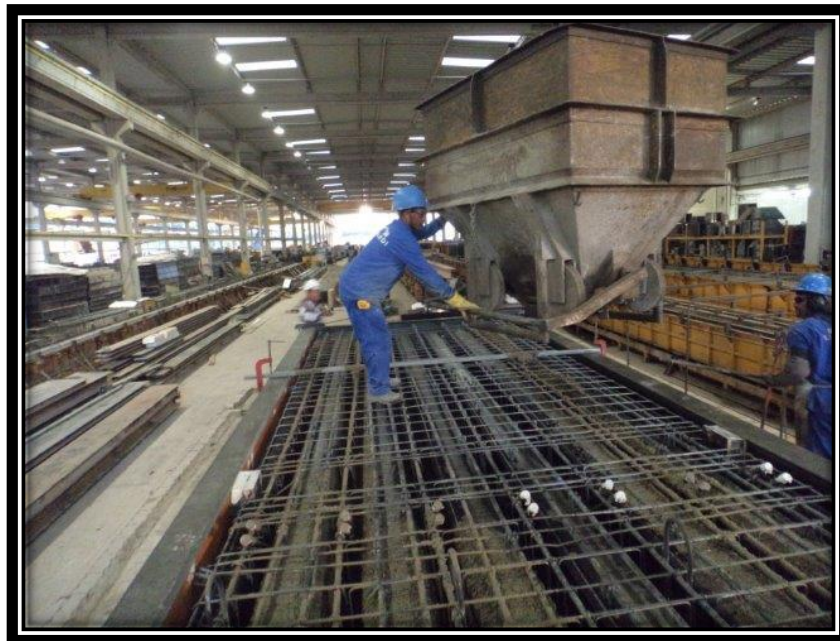
Figura 27 - Concretagem das paredes pré-moldadas. .

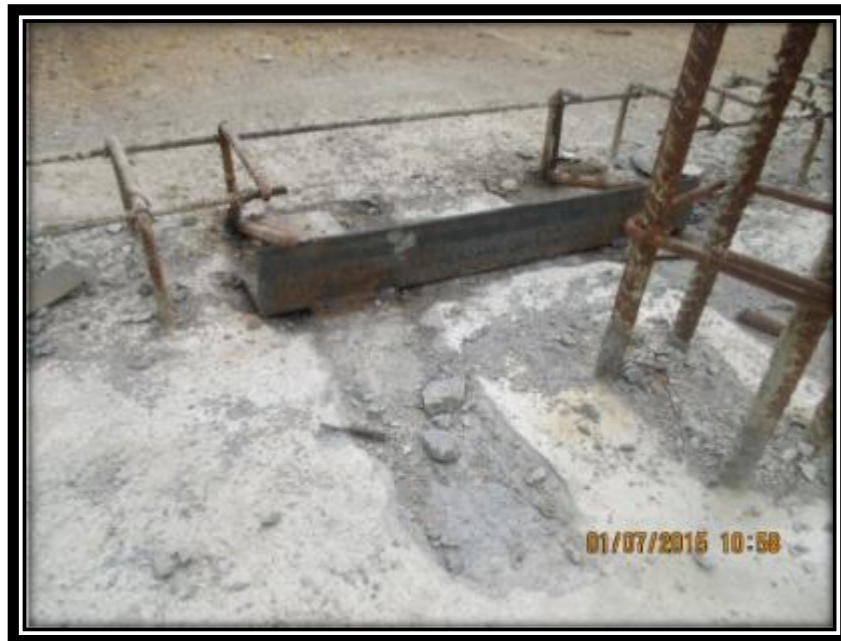
Figura 28 - Detalhe da cantoneira utilizada de apoio para as placas pré-moldadas. .

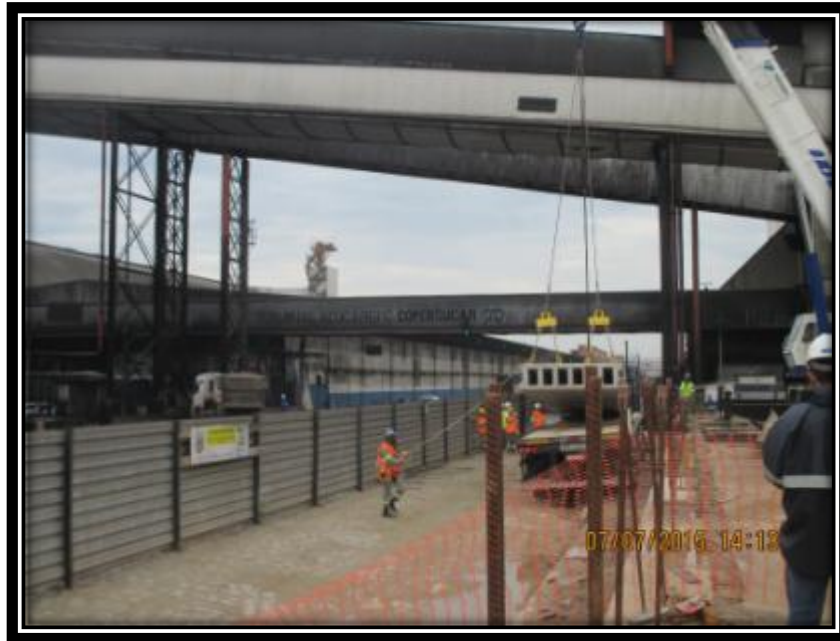
Figura 29- Retirada das paredes pré-moldadas da carreta. .

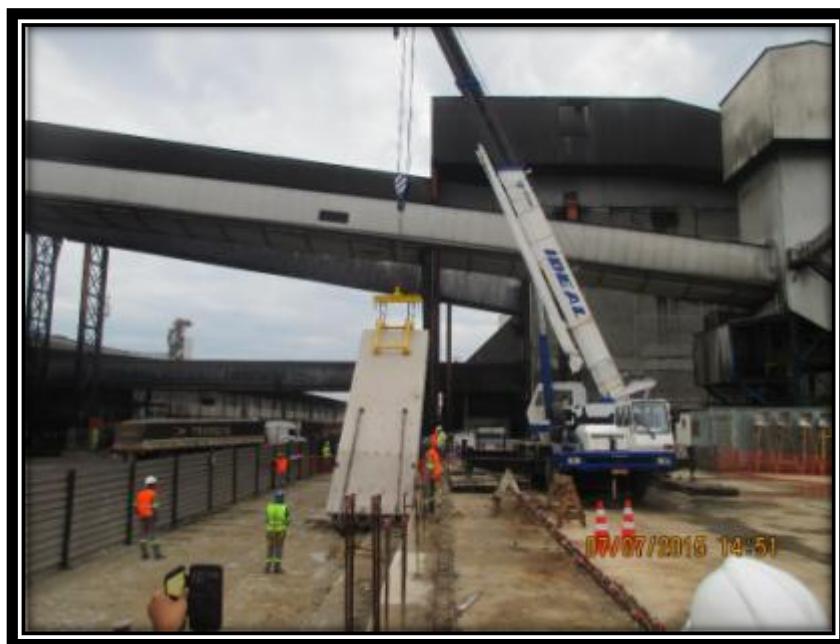
Figura 30- Com as escoras instaladas, inicia-se o processo de verticalização das placas. .

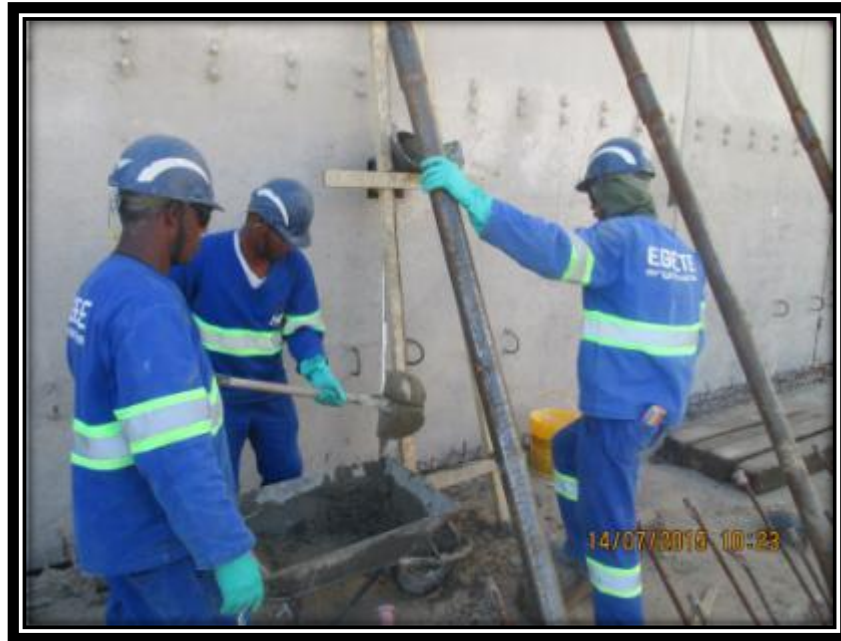
Figura 31 - Concretagem dos pilaretes entre os painéis. .

Com a instalação finalizada era realizado o processo de concretagem e solidificação dos painéis, realizando a concretagem dos pilaretes entre os mesmos, podendo ser com concreto usinado ou “batido” em obra, destacando que no caso do realizado em loco, foi utilizado o aditivo “adesivo plastificante”, que serve para aumentar a plasticidade da massa, sem que a mesma perca resistência, que perderia com o acréscimo de água. As escoras foram retiradas após o concreto dos pilaretes ter atingido a resistência mínima de projeto (20Mpa).

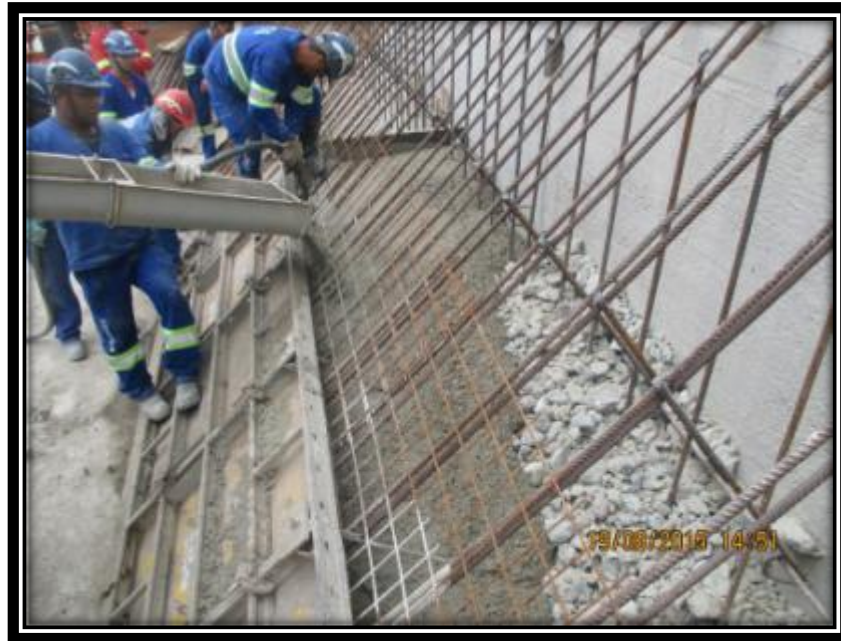
Figura 32 - Concreto ciclópico das mísulas. .

A princípio as mísulas seriam realizadas com a combinação de concreto com rochas ou britas (figura 32) porém, o tempo utilizado na realização deste serviço era muito grande, fora os gastos elevados em concreto estrutural usinado.

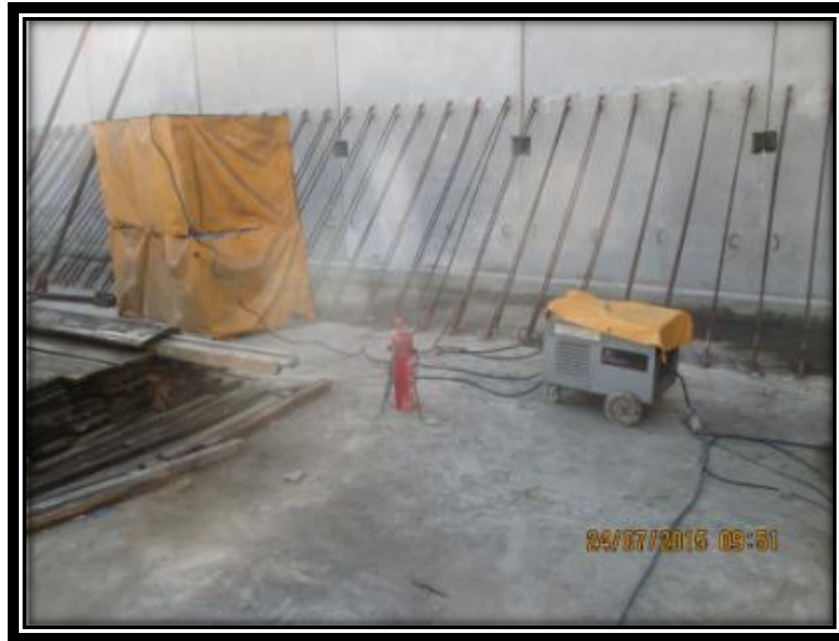
Figura 33 - Tirantes instalados e soldados. .

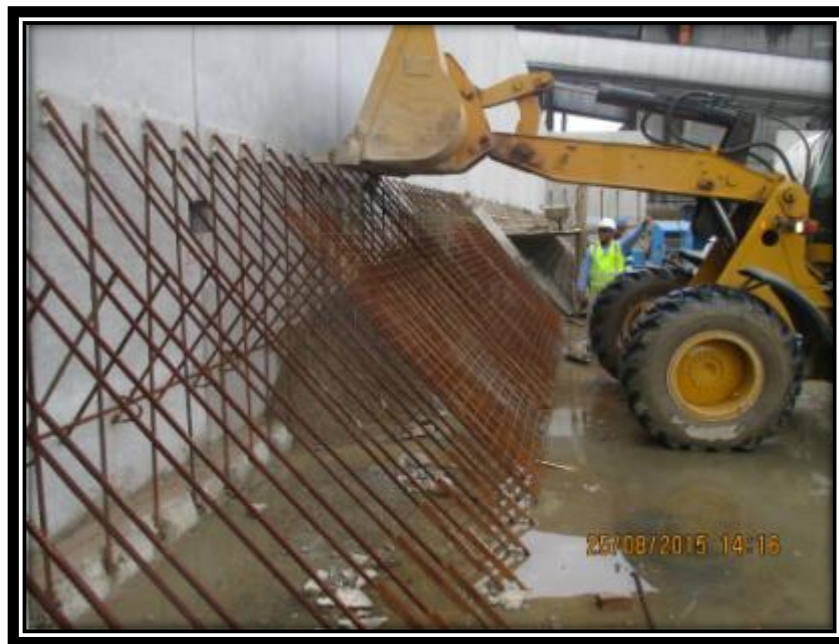
Figura 34 - Lançamento de concreto farofa. .

Após o enchimento de 1,9 metros da mísula com o concreto de resistência 10 Mpa, eram colocadas as telas de armadura e finalizadas as lajes das mísulas com concreto usinado de 30 Mpa de resistência e 20 centímetros de espessura. O acabamento da laje da mísula foi feito no momento de lançamento do concreto, tendo em vista que não foram utilizadas fôrmas neste serviço.

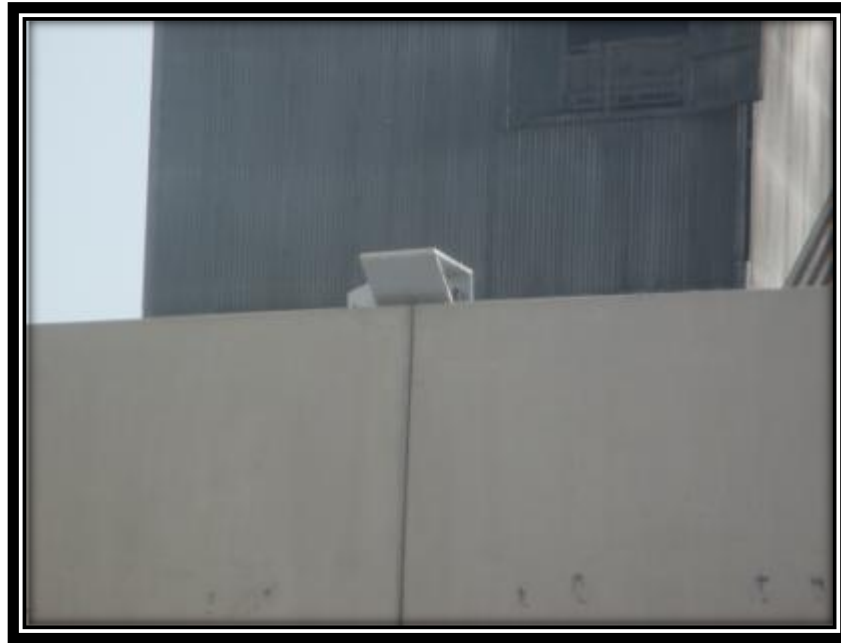
Figura 35- Detalhe da base de apoio para os módulos da estrutura metálica. .

Após as etapas de fabricação e galvanização, a mesma era transportada para a obra. A primeira etapa foi a pré-montagem da estrutura metálica da cobertura. Importante destacar a necessidade de instalação das bases/apoios, que são chumbados nas paredes pré-moldadas, estas bases, com o auxílio da topografia são posicionadas no eixo indicado e após conferência são parafusadas e estão aptas para recebimento da estrutura. Importante salientar que aonde foi instalado este apoio (parte superior das paredes) há chumbadores concretados e apoiados em uma viga superior da placa pré-moldada.

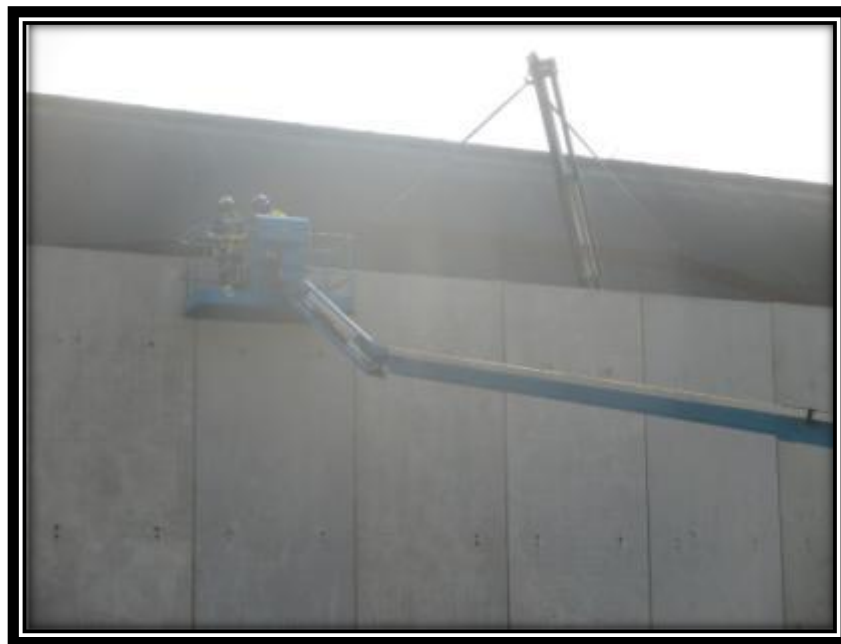
Figura 36 - Instalação de armadura da viga superior das paredes pré-moldadas. .

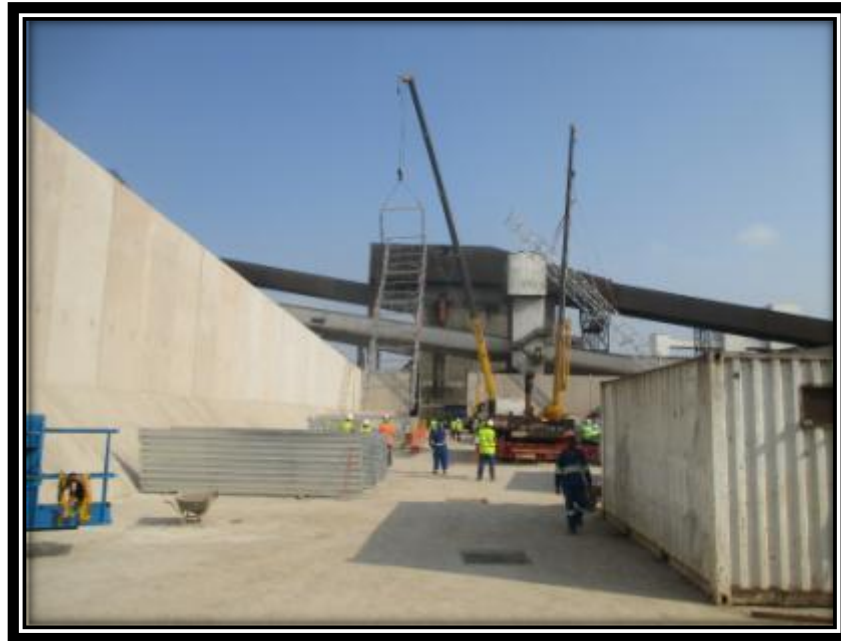
Figura 37- Primeiro módulo içado e travado, e em seguida o segundo módulo. .

Os módulos são pré-montados no chão e após prontos foram instalados nas bases correspondentes. O içamento destes módulos foi feito utilizando guindastes de 60 toneladas de capacidade, cada módulo é içado separadamente e após um estar instalado, é que se ergue o outro para que seja feita a conexão entre eles.

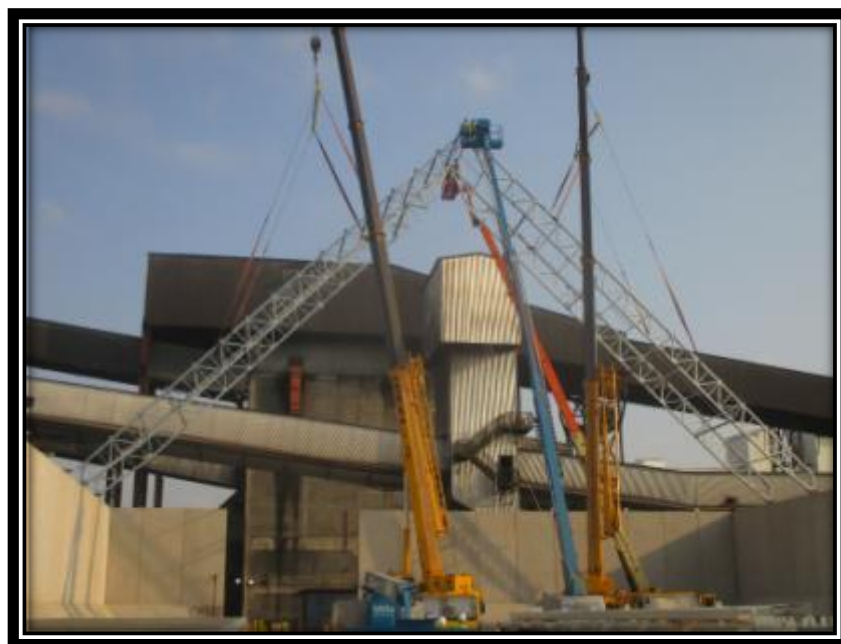
Figura 38 - Travamento entre os dois módulos. .

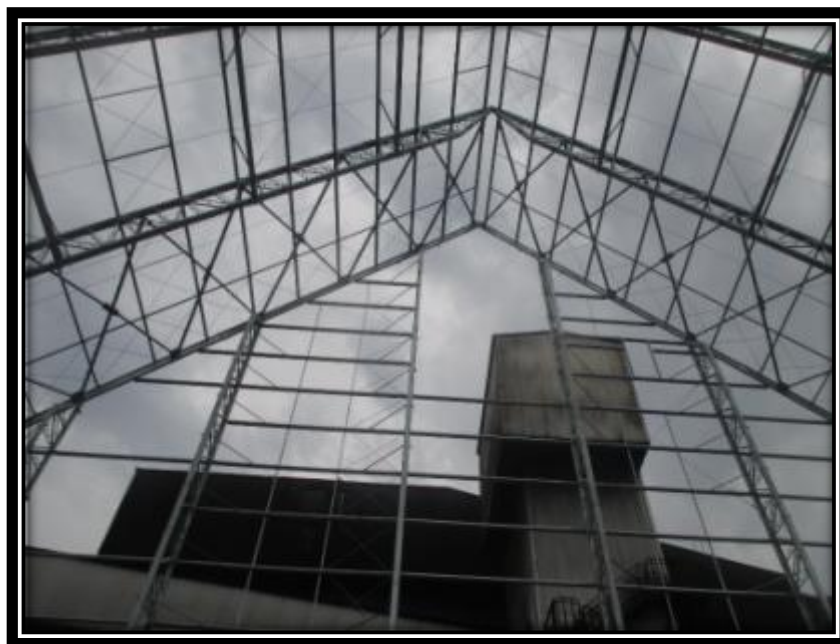
Figura 39 - Detalhe dos contraventos do oitão sul do Armazém. .

Foi necessária a montagem de terças nos vãos entre os módulos, para que a peça esteja totalmente travada em todos os sentidos, além disso, há também em alguns módulos, a montagem de contraventos, estes são as peças (cantoneiras) responsáveis pela resistência da estrutura em caso de ação do vento. Tais são barras que cruzam os módulos fixando uma face na outra, não permitindo assim, a

movimentação e mantendo o alinhamento da estrutura. (Conforme ilustrado na figura 39).
