**ACOMPANHAMENTO DE OBRA PORTUÁRIA COM  
APLICAÇÃO DE SISTEMA SUSTENTÁVEL**

**Trabalho de Conclusão de Curso  
apresentado como exigência parcial para  
obtenção do título de Engenheiro Civil à  
Faculdade de Engenharia da  
Universidade Santa Cecília sob a  
orientação do Prof. Dr. Aureo Emanuel  
Pasqualeto Figueiredo.**

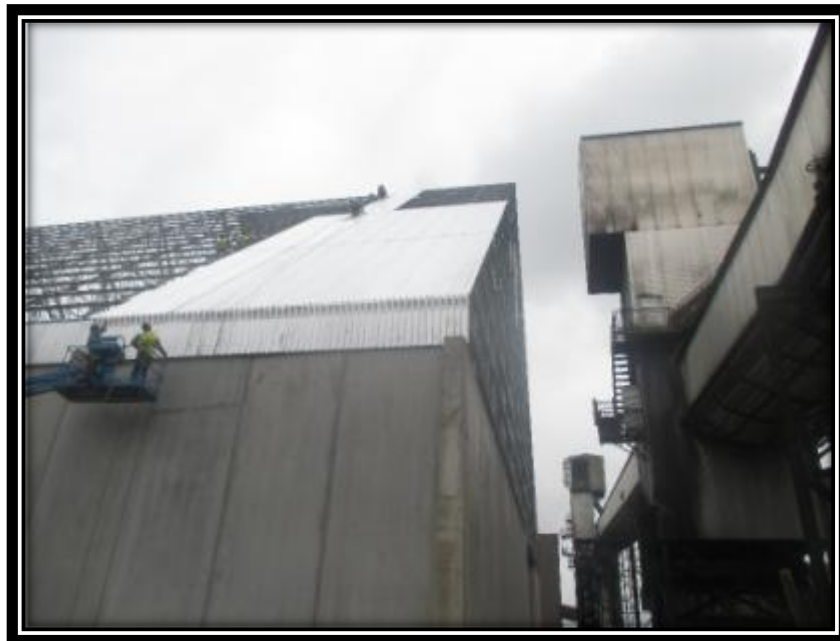
Figura 40 - Montagem das telhas, técnica de Ancoragem. .

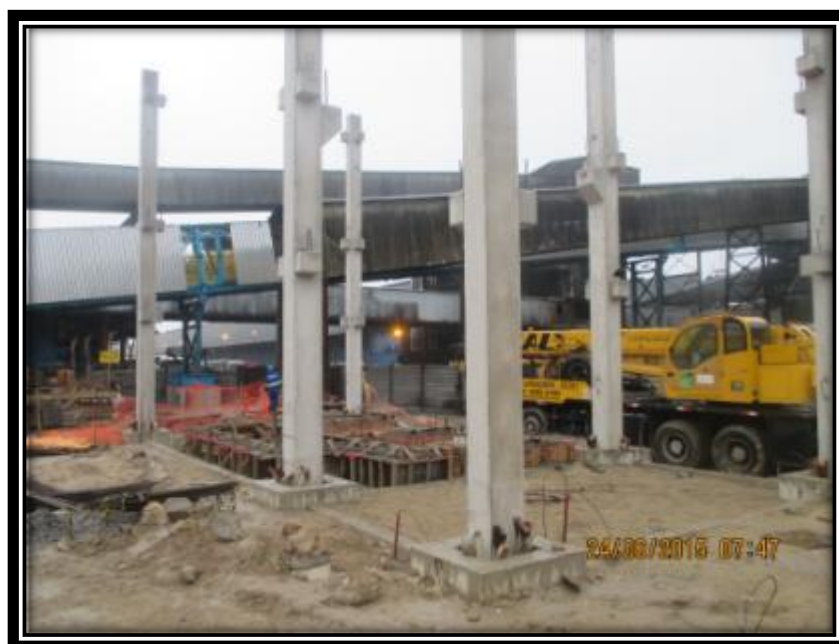
Figura 41 - Montagem dos pilares pré-moldados da subestação. .

A fundação foi realizada com sapata rasa. Após a execução foram montados os pilares, vigas e lajes dos 3 pavimentos da subestação. Estas estruturas foram feitas pré-moldadas pela mesma empresa responsável pela execução das paredes do armazém. Com a instalação das estruturas, iniciava-se a execução da alvenaria do prédio, e também a concretagem dos pisos sobre as lajes alveolares pré-moldadas.

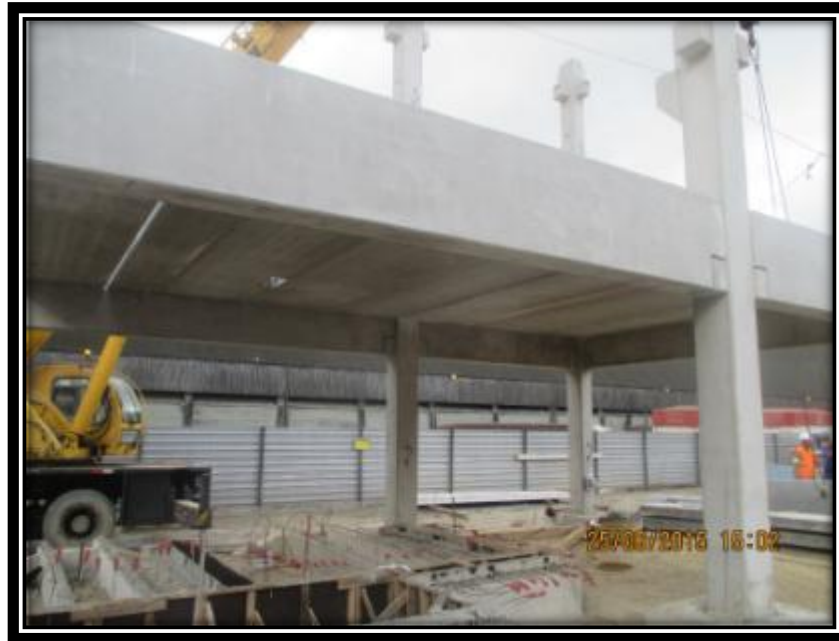
Figura 42 - Montagem de vigas e lajes pré-moldadas. .

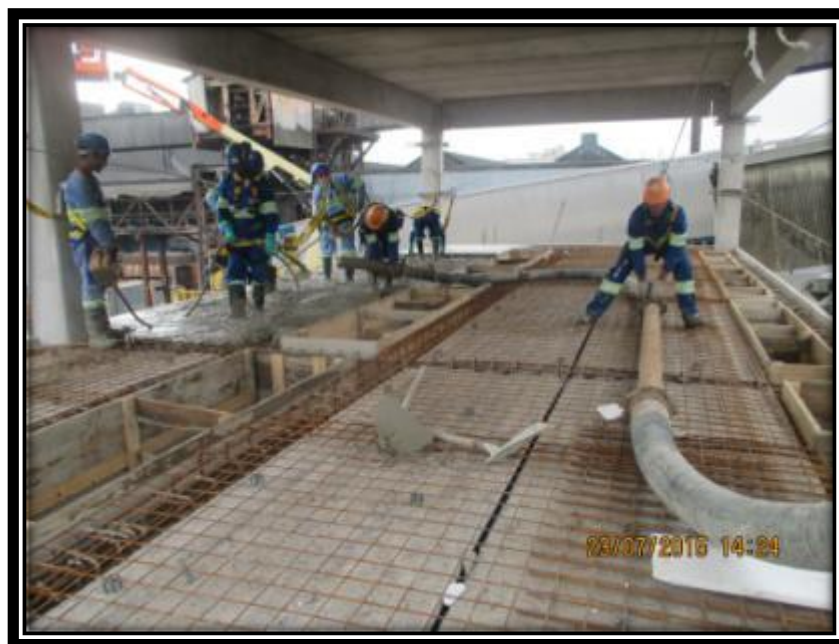
Figura 43- Concretagem do piso sobre a laje alveolar. .
