**EXECUÇÃO DE ESTACAS PROFUNDAS INJETADAS TIPO RAÍZ:  
O CASO DA OBRA DE ALINHAMENTO E ADEQUAÇÃO DO CAIS DE  
OUTEIRINHOS NO PORTO DE SANTOS**

Santos - SP  
Novembro de 2016

**Trabalho de Conclusão de Curso  
apresentado como exigência parcial para  
obtenção do título de Bacharel à Faculdade  
de Engenharia Civil da Universidade Santa  
Cecília, sob a orientação do Professor Me.  
Pedro M. M. de Menezes Marcão.**

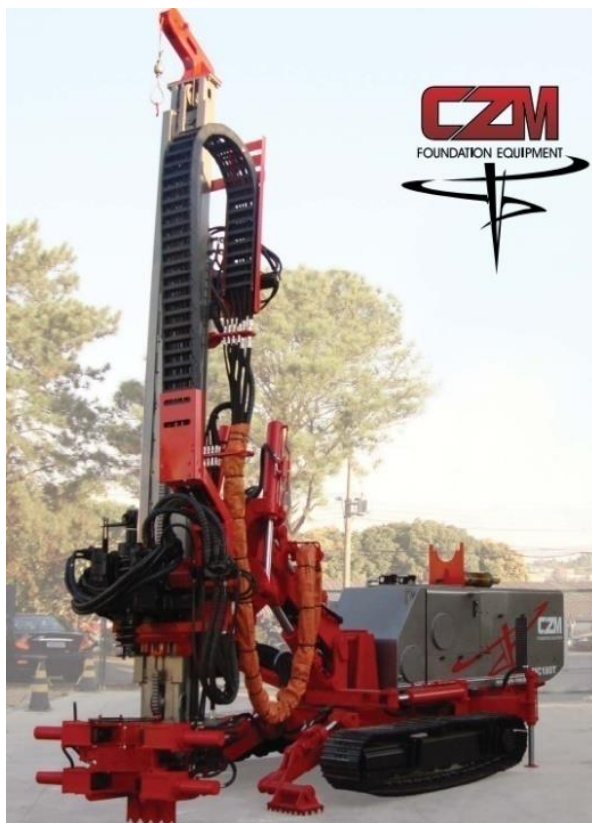
Figura 1: Perfuratriz

É de fundamental importância que antes do início da atividade de perfuração o terreno esteja nivelado de forma que não prejudique o posicionamento da perfuratriz (figura 1), estando ela na posição vertical ou inclinada, de acordo com projeto executivo da estaca. Deve ser citada também a indispensável participação de equipe topográfica durante o processo de posicionamento da perfuratriz, bem como na locação do ponto de perfuração. Passado isto, é iniciada a perfuração por rotação dos tubos de revestimento (figura 2), que vão sendo emendados por rosca ao passo que a perfuração vai avançando. A rotação do revestimento é promovida por sistemas que operam mecânica ou hidráulicamente, estando disponível no mercado uma série de equipamentos capazes de suprir as mais distintas necessidades e dificuldades de instalação. Existem máquinas capazes de trabalhar em local com pé-direito reduzido (até 3 m), bem como modelos mais robustos, em geral sobre esteiras e de maior capacidade de perfuração. O processo é auxiliado com circulação de água, que é injetada pelo interior dos tubos e retorna à superfície (figura 3) carregando com ela os detritos do solo pela face externa através do interstício anular que se forma entre o revestimento e o terreno (ALONSO, 1996).

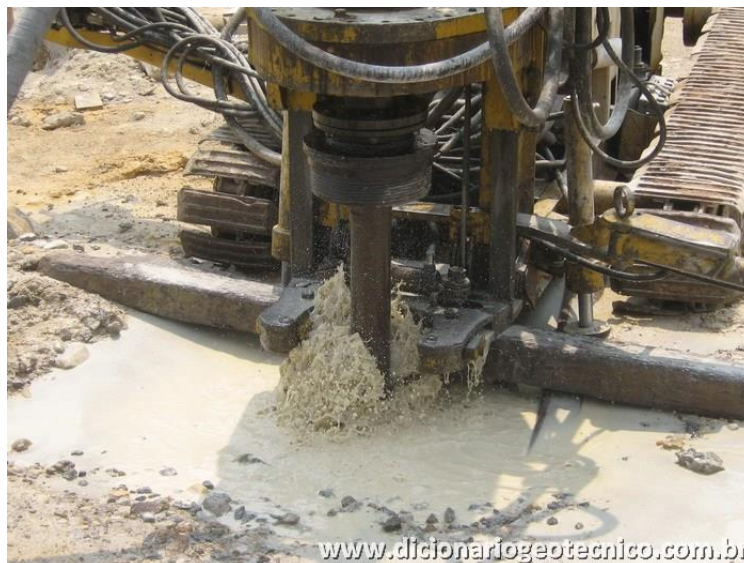
Figura 3: Perfuração com circulação d'água

É interessante informar que os técnicos responsáveis durante a execução do serviço chequem o material que está sendo ejetado do solo e o comparem com as amostras retiradas na sondagem.

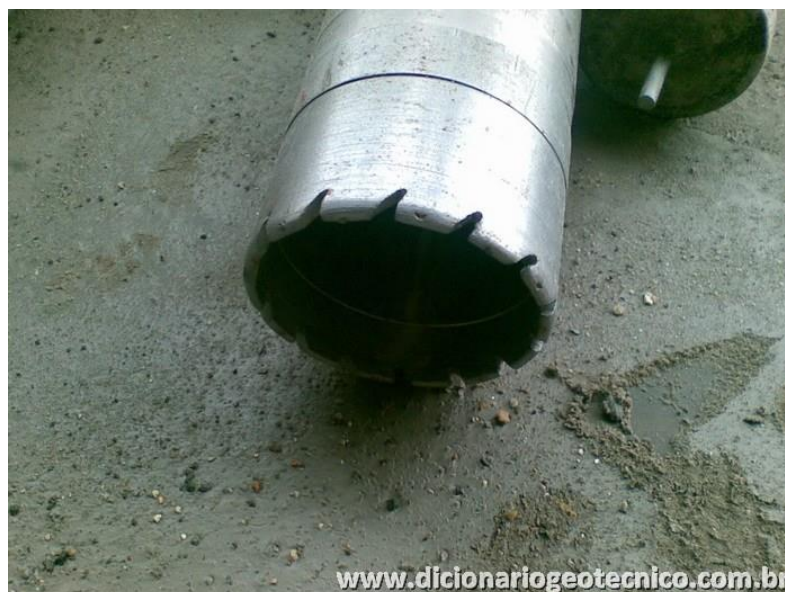
Figura 4: Sapata de perfuração

Segundo Alonso (1996), a fim de reduzir, durante a perfuração, o atrito lateral que seguramente ocorrerá entre o tubo e o solo em questão, é instalada na parte inferior do revestimento uma sapata de perfuração (figura 4) com diâmetro suavemente maior. Em consequência disso, o diâmetro acabado da estaca é sempre maior que o diâmetro externo do revestimento (ver tabela 1).

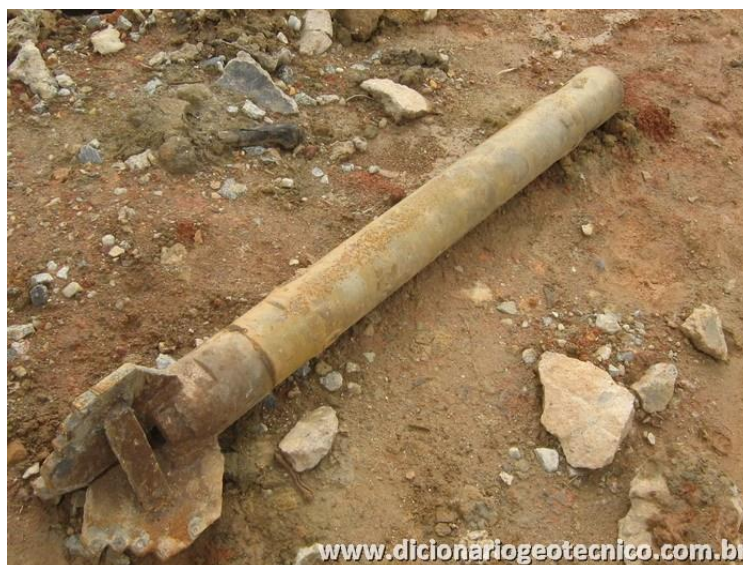
Figura 5: Tricone

O revestimento chama-se parcial quando o solo permite, por características do próprio terreno, que a perfuração continue sem a utilização dos tubos. A partir de então, o "tricone" (figura 5), que é uma ferramenta cortante, é instalado na perfuratriz dando sequência ao processo, também com auxílio de circulação d'água, abaixo da cota do revestimento. Porém, o ideal é sempre revestir toda a perfuração. É possível que materiais rochosos estejam no caminho da perfuração. Neste caso, os trabalhos são interrompidos para que sejam acopladas à composição, sapatas de perfuração com pastilhas de "wídia" ou de diamante. Outra alternativa, neste caso, seria trabalhar por rotoperfuração com martelos de fundo (figura 6), acionados por ar comprimido. O Diâmetro do "tricone" obedece a mesma ordem do martelo de fundo, descrito na tabela 1 (ALONSO, 1996).

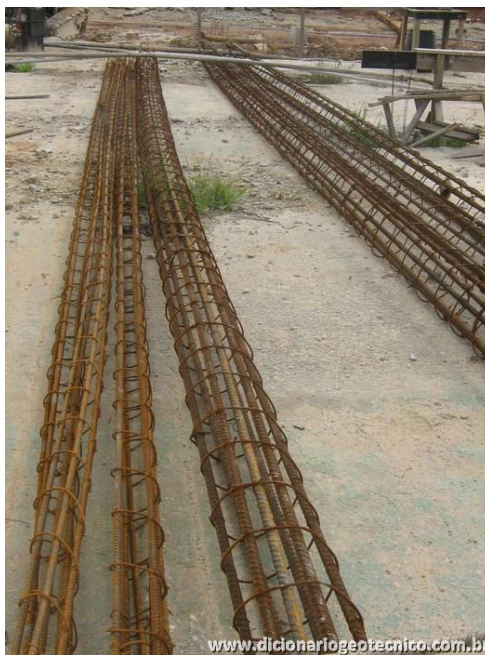
Figura 7: Armadura da estaca raiz

A armadura, via de regra formada por barras de aço montadas em gaiola (figura 7), é instalada de forma constante ou variável ao longo do furo. De acordo com Alonso (1996, p.364) “No caso de estacas de menor diâmetro (abaixo de 160 mm) costuma-se juntar as barras num feixe dotado de espaçadores”.

Alonso (1996) ainda completa, informando que nas estacas trabalhando à compressão as emendas das barras podem ser feitas por simples transpasse, mas nas que trabalham à tração as emendas devem ser feitas por solda, luvas rosqueadas ou luvas prensadas.

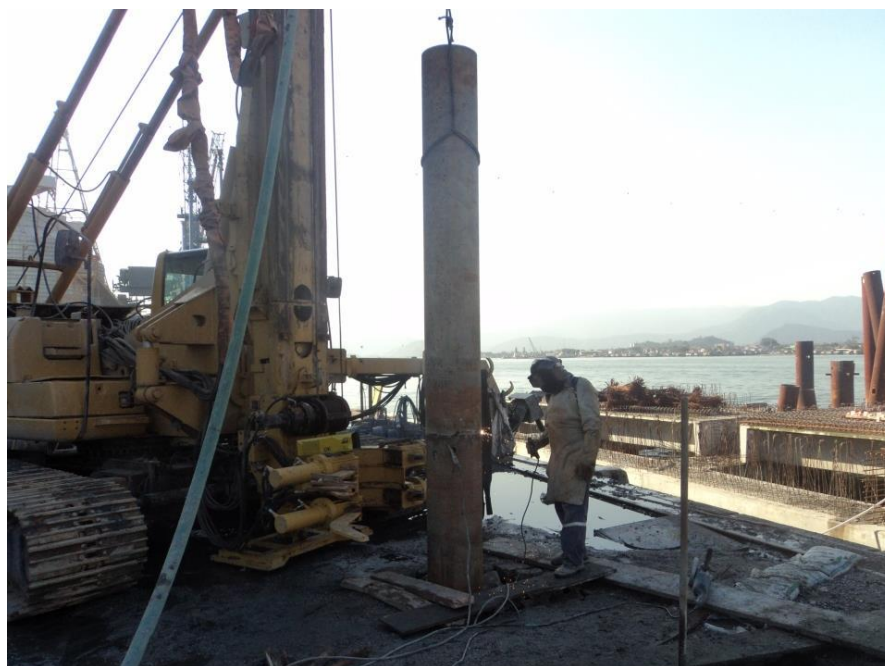
o martelo de enrocamento roto-percussivo a fim de vencer a alta resistência proveniente da espessa camada de enrocamento, sendo concomitantemente cravadas os segmentos metálicos, também conhecidos como “camisa perdida”. Este processo se repete por toda a camada de enrocamento presente no perfil geológico do terreno. Para as “camisas perdidas” subsequentes instaladas em paralelo à perfuração, estas são rosqueadas, soldadas (figura 8) e “imobilizadas” com chapas de aço (tala) a fim de evitar flexão em suas conexões (juntas). Os tubos metálicos utilizados como camisa tem comprimento médio de 3,00 metros. Na parte que compreende a camada de enrocamento, os segmentos instalados têm dupla função, haja vista que, profundidade e estabilidade são grandezas diretamente proporcionais, ou seja, quanto maior a profundidade da perfuração mais instável este se torna, além disso, a camada de enrocamento é composta basicamente de pedras de grandes proporções como *rachão* e *pedra de mão* (britas 4 e 5 respectivamente), o que tornaria impossível a injeção de armagassa sem qualquer anteparo nesta camada. Portanto, para garantir estas duas condições fundamentais para a execução da estaca, estes segmentos metálicos precisam permanecer nesta camada mesmo após o término de todas as etapas executivas, motivo este que os faz serem intitulado de “camisas perdidas”.

Figura 8: Solda de segmentos de camisas perdidas  
Fonte: Do autor

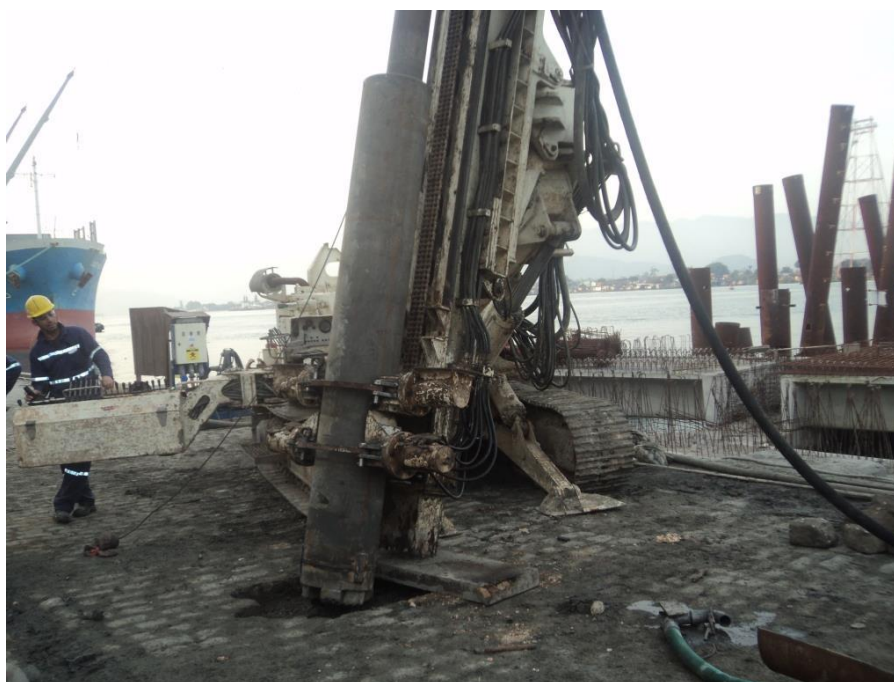
levemente reduzido ( $\text{Ø}388\text{mm}$ ), pois durante o processo de injeção de argamassa, são sacadas, ou seja, diferente das demais utilizadas na camada de *enrocamento*, estas camisas são reutilizadas e não carregam o termo de *camisa perdida*, são intituladas de revestimento. Evidentemente ao contrário do que se sugere no procedimento anterior, este é necessariamente obrigatório como método executivo.

Figura 9: Execução da perfuração  
Fonte: Do autor

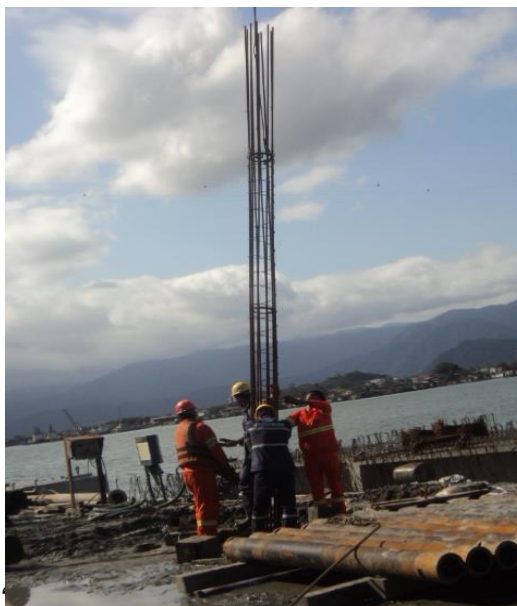
O processo de armação se inicia após a retirada do *martelo de fundo*, conclusão da escavação/ perfuração e lavagem do fuste. Com o auxílio de um guindaste ou da própria da perfuratriz, *tramos* de 12 metros são içados e inseridos de acordo com a profundidade atingida no furo da escavação. Para tal, são necessárias emendas entre os *tramos*, seguindo criteriosamente as especificações de projeto de forma a respeitar *bitolas*, *espaçamentos*, *cobrimentos*, *amarrações* e *transpasses*. Este processo se dá repetidamente, até que se atinja a profundidade final da estaca, considerando fundamentalmente que esteja armada o trecho de *embutimento em rocha*, como ilustrado na figura 10.

Figura 10: Armação da estaca  
Fonte: Do autor

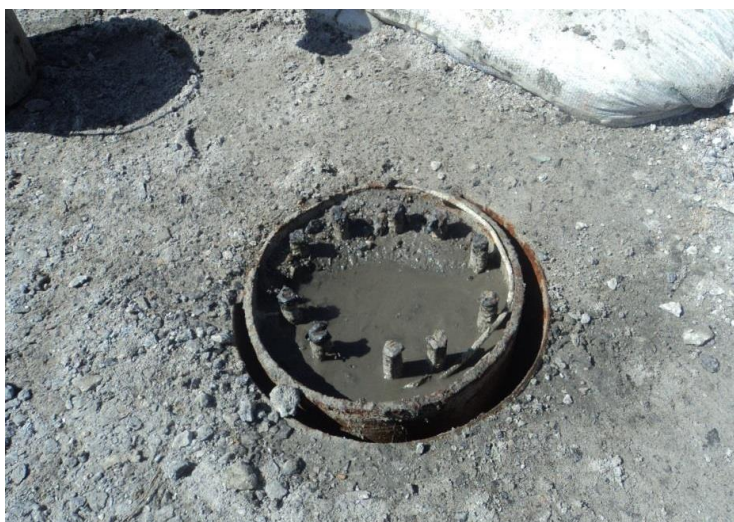
Tendo atingido a cota estipulada, com o auxílio de uma bomba, inicia-se a injeção pressurizada de argamassa usinada com uma resistência de 40MPa (figura 11). É imprescindível total atenção durante este procedimento, pois quando o preenchimento de argamassa atingir a cota de revestimento, será necessário que estas camisas sejam içadas e removidas por todo o trecho de solo à medida que a injeção progrida. Na ocasião em que se apresente grande dificuldade na remoção destas camisas, orienta-se o uso do *martelo vibratório hidráulico* para diminuir o atrito lateral e tornar mais fácil sua extração. Este método deve ser repetido até que o revestimento seja completamente sacado, garantindo assim o “fenômeno” do enraizamento em solo. Este fator é justamente o responsável por conceder a terminologia de estaca raiz ao elemento central deste estudo.

Figura 11: Estaca após injeção de argamassa  
Fonte: Do autor

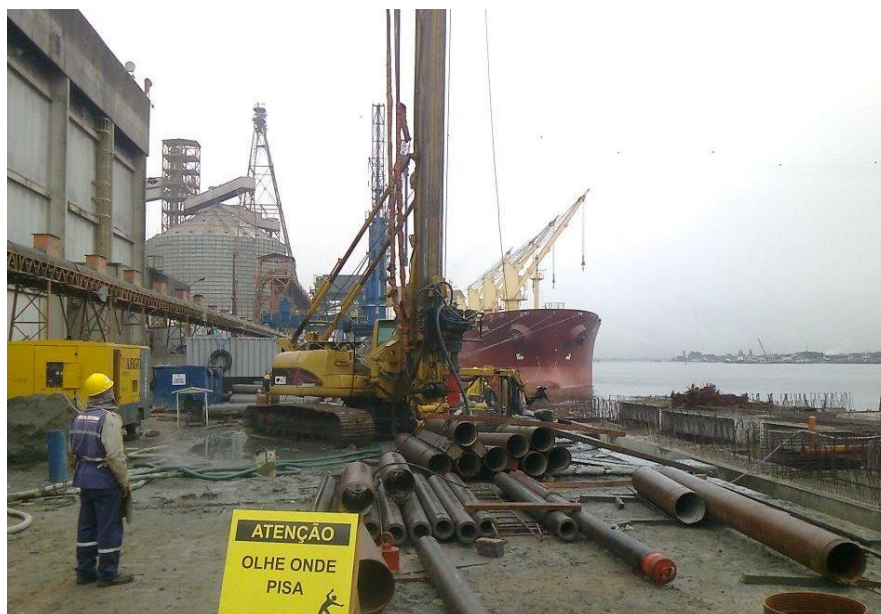
Por último, deve-se garantir que as camisas metálicas da camada de enrocamento não sejam removidas durante o processo para que não haja perda excessiva de material (figura12). Além disso, deve certificar-se que durante o processo de preenchimento, a argamassa extravase pela superfície da estaca, de modo que possibilite a expulsão do trecho deste material que fora contaminado devido ao contato com água sulfatada.

Figura 12: Retirada apenas do revestimento  
Fonte: Do autor

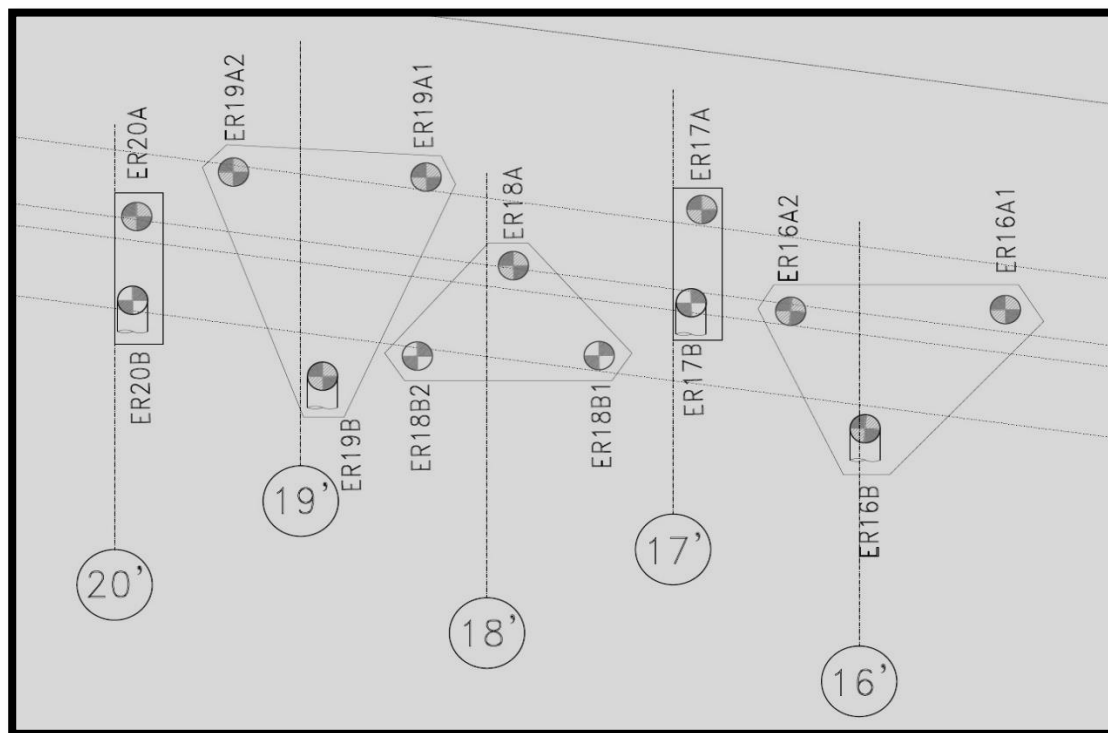
Na figura 14, é possível compreender a situação explanada. As interferências geológicas fizeram com que as estacas fossem executadas fora do eixo a que pertenciam. No detalhe estão cinco eixos em que ocorreram tais mudanças. Pode-se perceber que nos eixos 17' e 20' a distância entre as estacas após sua execução, considerando um plano horizontal, foi consideravelmente menor que nos eixos 16', 18' e 19'. Tal diferença explica o fato de ter sido projetada mais uma estaca para cada um desses blocos, criando assim um bloco triangular.

Figura 14: Detalhe da locação após execução das estacas sob seus respectivos blocos (situação fora de escala).

Por critério do calculista, em todos os casos onde foi necessário adotar novas coordenadas para as estacas, e conseqüentemente novas dimensões para os blocos, foram adotados blocos sob três estacas, o que resulta por natureza em uma geometria triangular. Ao longo da execução das 65 estacas, houve um total de seis revisões de blocos e alterações em suas respectivas especificações, devido é claro, a interferências encontradas durante a execução de ao menos uma das estacas que compunham determinado bloco.

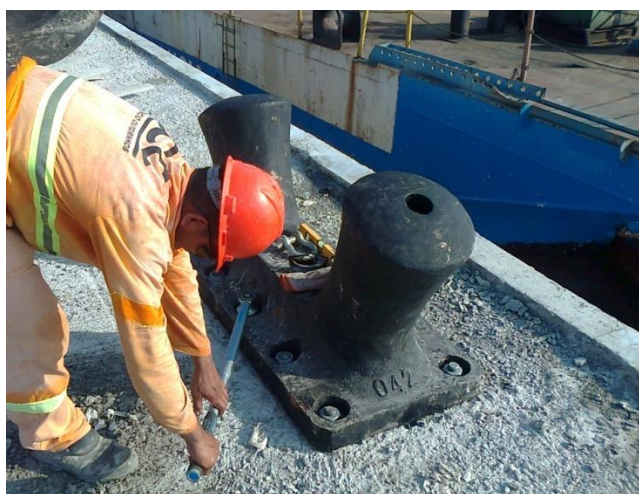
Sistema composto por cabeços duplos em aço forjado (figura 15), projetado para suportar uma carga de 1000 KN.

Figura 15: Cabeço de atracação  
Fonte: Do autor

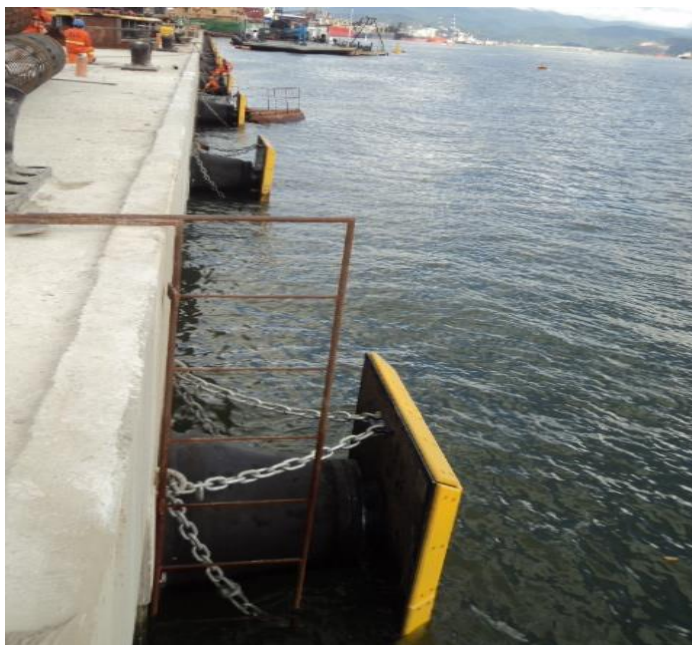
Sistema composto por defensas cônicas (figura 16) espaçadas a cada 15m que permite atracação de todos os navios descritos na tabela 4 do item 8.2.2.2.

Figura 16: Defesa  
Fonte: Do autor

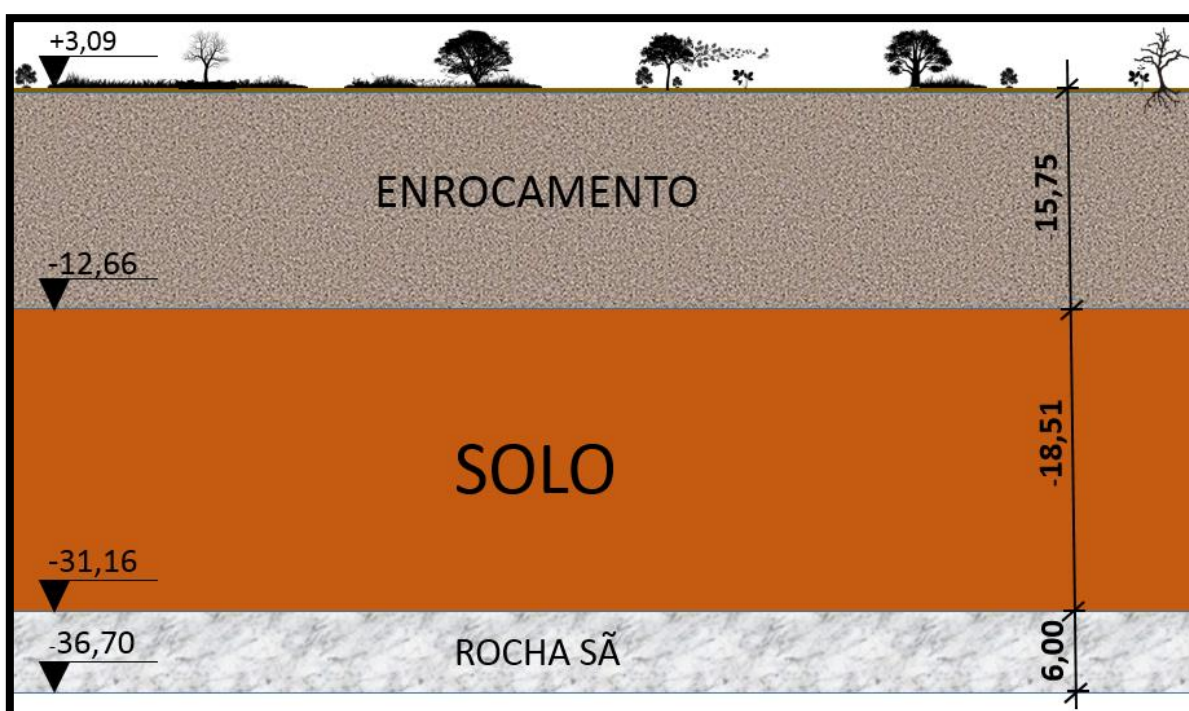
Para uma breve e genérica análise, a figura 17 mostra as camadas que compõem o perfil e a média de suas respectivas profundidades, de forma relativa e sem escala. Com a ilustração, é possível observar 3 camadas distintas, iniciando pelo enrocamento, seguida pela camada de solo até atingir a rocha sã. Contudo em especial, a camada de enrocamento é a responsável por alterar o modelo pragmático de execução deste tipo de estaca.

Figura 17: Média das camadas que compõem o perfil geológico de Outerinhos.  
Fonte: Do autor

Esta configuração propicia em modelo incomum no que se refere a execução de estacas do tipo raiz. Os principais problemas se resumem em dois fatores fundamentais, a perfuração e a injeção. Neste tipo de camada por se tratar

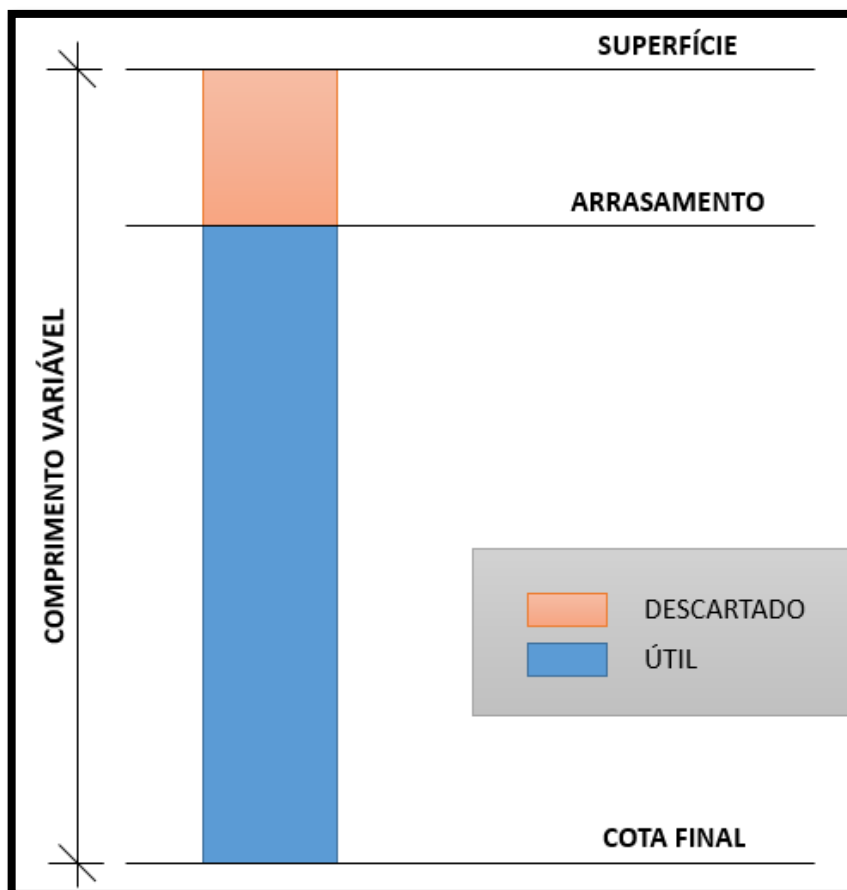
Portanto, de forma resumida a figura 19 exemplifica a situação decorrente do processo executivo. Pode-se notar que o comprimento útil é expressivamente maior do que o descartado, porém como produto, obtêm-se um valor significativo resultante de todas as estacas.

Figura 19: Parcela útil e descartada após execução da estaca  
Fonte: Do autor.

Com base no texto discriminado ao longo deste estudo, sabe-se que para a execução destas estacas raiz em particular, foi necessário o uso de camisa perdida, portanto, um consumo elevado de aço não reaproveitado. Contudo, além deste, foi possível constatar um outro consumo de aço não reaproveitado, porém este acima de tudo, inutilizado. Isto se dá justamente pelo método adotado, já que as cotas de arrasamento e superfície não coincidem, ou seja, a estaca raiz era inteiramente armada e preenchida por argamassa, desde seu embutimento em rocha até à cota do terreno.

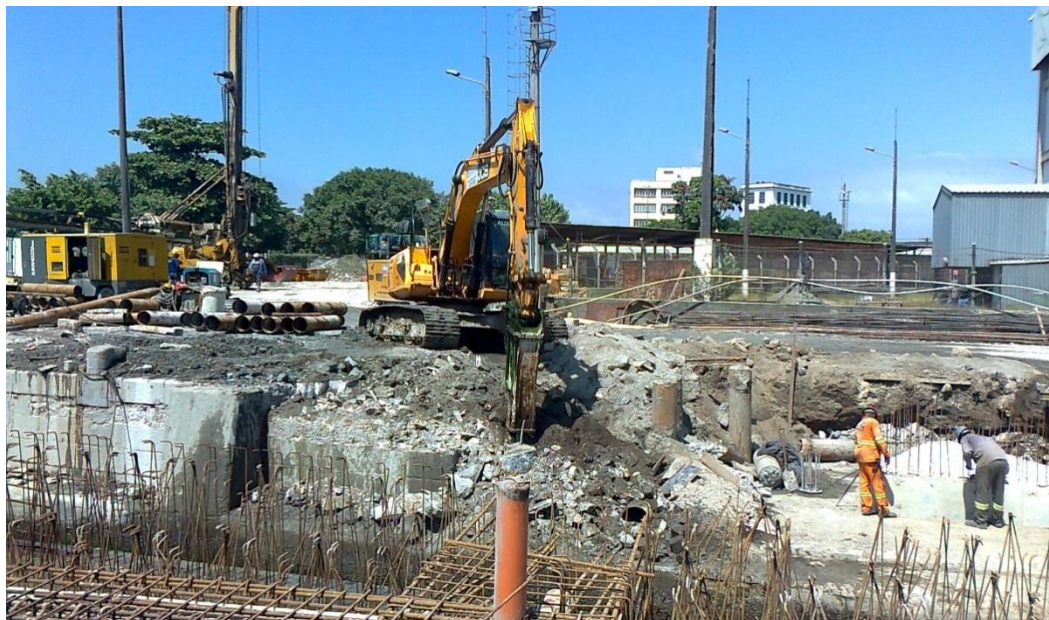
Por fim, esse volume excedente proveniente do processo executivo das estacas, era removido justamente na etapa dos seus respectivos arrasamentos, os

quais, com o auxílio de rompedores hidráulicos e escavadeiras, removiam o solo ou quaisquer interferências presentes nesta camada, como mostra a figura 20.

Figura 20: Rompedor hidráulico removendo excedentes em torno da estaca.  
Fonte: Do autor.
