**TÉCNICAS CONSTRUTIVAS E ANÁLISE DE ANOMALIAS EM EDIFÍCIOS DE
ALVENARIA ESTRUTURAL**

**Santos – SP
Novembro/2016**

**Trabalho de Conclusão de Curso
apresentado como exigência parcial para
obtenção do título de Engenheiro Civil à
Faculdade de Engenharia da Universidade
Santa Cecília, sob a orientação do Professor
Me. Orlando Carlos Batista Damin.**

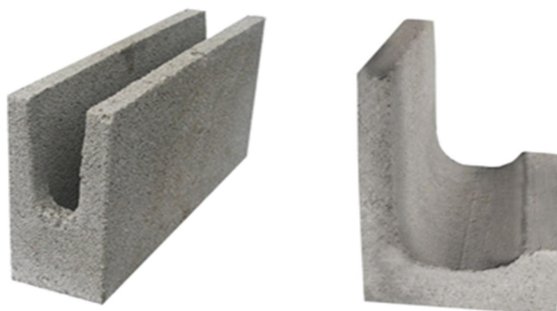
Figura 3: Blocos compensadores do tipo: canaleta “U” e “J” (Freitas Jr, 2013)

Outros blocos bastante comuns são os blocos “canaleta” e “J”, presentes na Figura 3. São utilizados geralmente na execução de cintas, vergas e contra vergas, tais quais são pontos de encontro entre paredes e lajes.

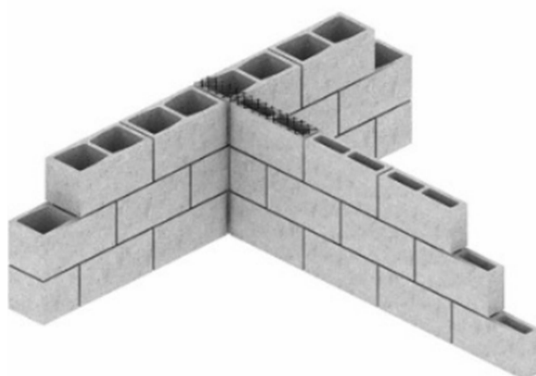
Já em pontos de encontro em "T", apresentado na Figura 6, uma das paredes encontra seu final em um ponto de continuação da próxima, necessita-se de modulação adequada dos blocos, formando também uma espécie de "quebra-cabeça".

Figura 6: Encontro entre paredes em "T" (Freitas Jr, 2013)

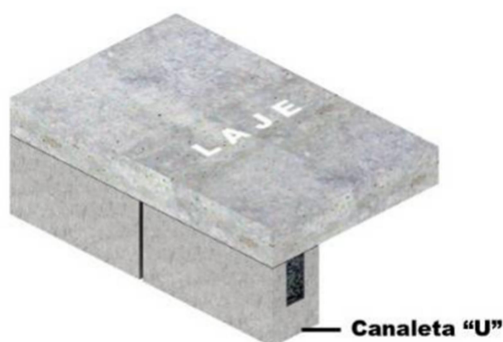
Em lajes aparentes, utiliza-se o bloco canaleta e, ainda, necessita do uso de forma para acabamento lateral da laje no ponto. Na Figura 11 é demonstrada o Encontro laje-parede com bloco "U".

Figura 11: Encontro laje-parede com bloco "U" (Freitas Jr, 2013)

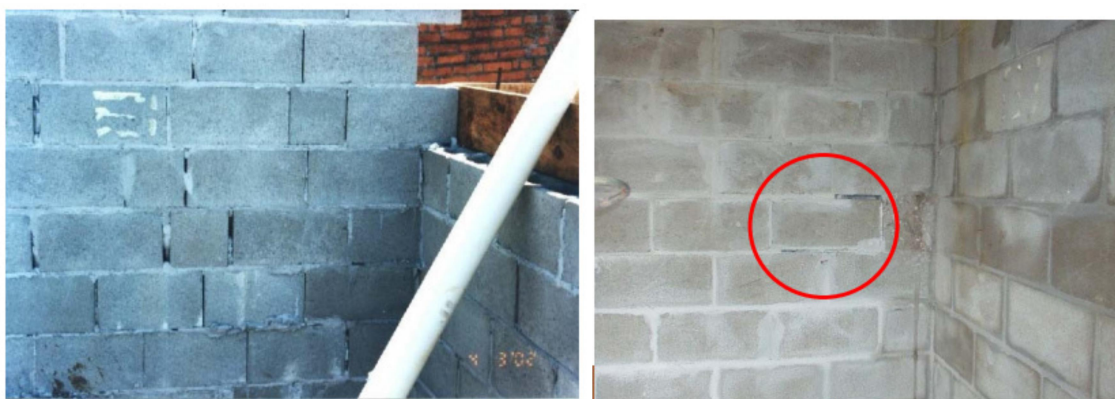
Podem ser também constatadas falhas nas juntas devido a impactos provocados pela utilização de equipamentos inadequados (martelo e talhadeira) para fazer rasgos nas paredes, pelo impacto da montagem das lajes pré-fabricadas ou mesmo pela execução de formas para lajes moldadas no local. Nessas situações a união da argamassa com o bloco é prejudicada, levando ao aparecimento de fissuras nesta interface ou mesmo o desprendimento de blocos das paredes, conforme Figura 12.

Figura 12: Preenchimento inadequado de juntas (Sousa, 2011)

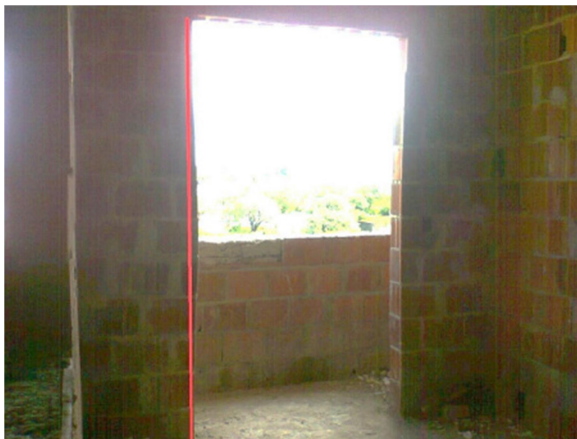
Paredes fora de prumo como ilustrado na Figura 13, com reentrâncias ou não alinhadas com as paredes dos pavimentos próximos, produzirão cargas excêntricas com conseqüente redução em sua resistência (Roman et al., 1999).

Figura 13: Falta de prumo (Sousa, 2011)

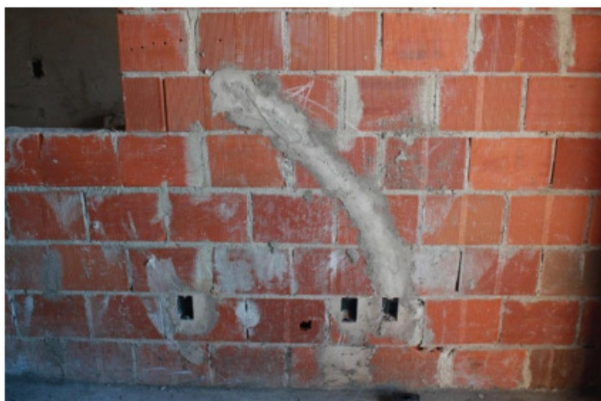
Muitas vezes os empreendedores cortam blocos de alvenaria para executar tubulações de água, esgoto, águas pluviais e conduites para passagem de fiação elétrica, gerando desperdícios e problemas estruturais pela perda de resistência dos blocos, além de ser um processo incorreto. Na Figura 14 podemos visualizar tal situação.

Figura 14: Cortes posteriores na alvenaria (Sousa, 2011)

Existem diversas alternativas a este tipo de trabalho, como cita Roman (1999), sendo as principais: a utilização de embutimento das tubulações nos blocos, aberturas de passagens tipo “shafts” ou o emprego de tubulações aparentes.

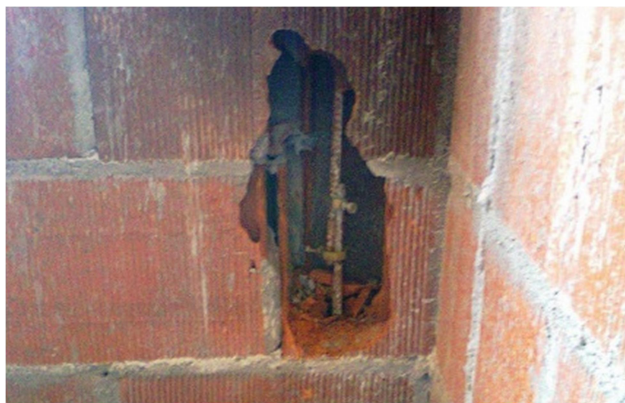
A principal falha está no grauteamento efetuado apenas após a execução de todas as fiadas de determinado pavimento, acarretando falhas e pontos aonde o graute não chega, não espalha ou, ainda, pontos sem graute, como na Figura 15. Roman (1999) indica que a melhor opção seria o grauteamento a cada fiada ou, se não for possível, no meio pé-direito esperado e na última fiada, pelo menos.

Figura 15: Grauteamento incorreto (Sousa, 2011)

Os problemas de pontos vazados ocorrem pelo acúmulo de ar no interior da alvenaria ou, ainda, pela segregação do material, ocasionando enfraquecimento da parede e desproteção da armadura.

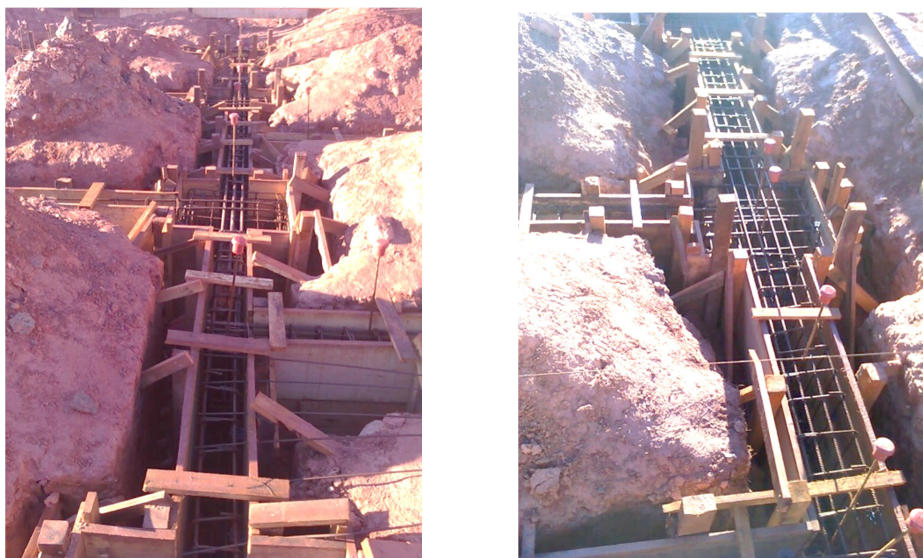
Figura 18: Fundação sem uso de espaçadores (Silveira, 2016)

Buscando corrigir este problema, a solução encontrada foi refazer a fundação de forma correta – com o espaçamento adequado –, para evitar futuras patologias. Esta situação gerou atrasos no cronograma inicialmente planejado para a obra (Figura 19).

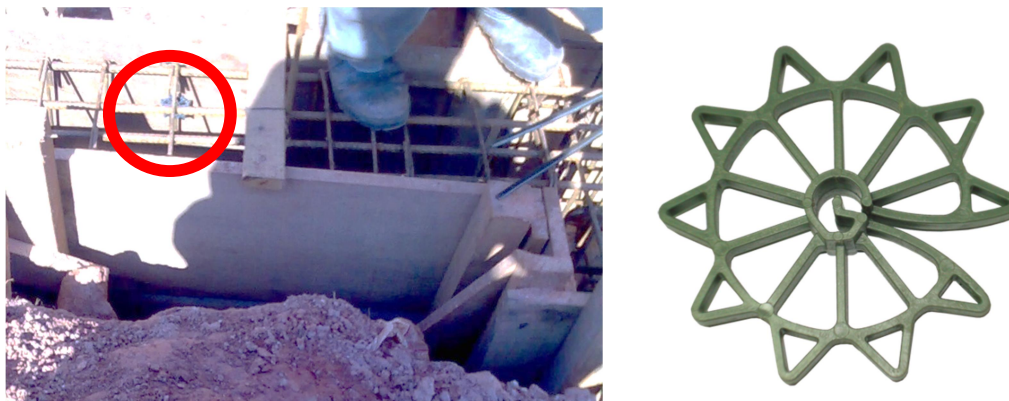
Figura 19: Detalhe do espaçador já colocado na fôrma (Silveira, 2016)

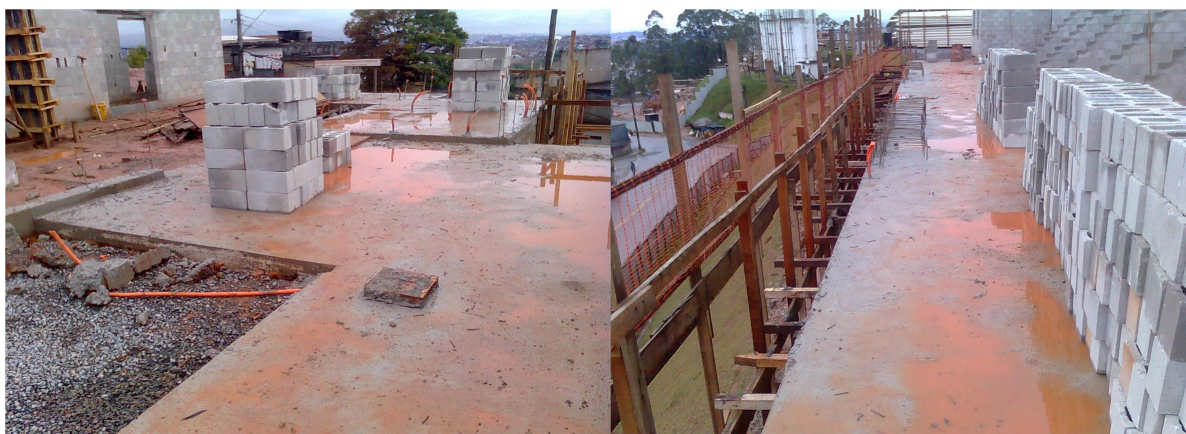
É de extrema importância o armazenamento correto dos materiais utilizados em obra, principalmente dos blocos. Durante a execução desta obra, em diversas situações, os blocos de concreto não foram locados corretamente, acarretando situações de risco ao produto, chances de quebra do material e possível desperdício. Na Figura 20 mostram-se duas situações onde ocorre este tipo de situação.

Figura 20: Blocos armazenados de forma incorreta (Silveira, 2016)

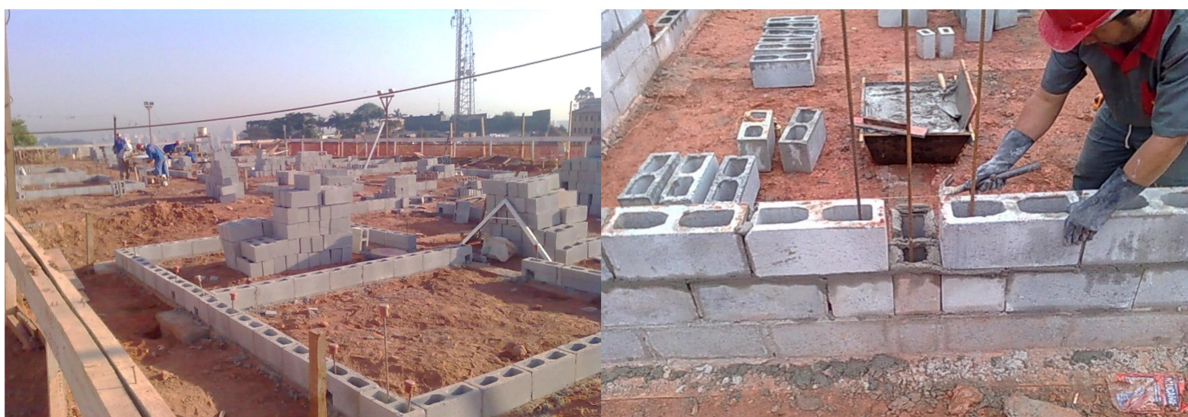
Um aspecto bastante importante da alvenaria estrutural é de que os projetos já indicam as marcações da primeira e segunda fiadas de elevação de alvenaria em todos os pavimentos, em suas plantas, cortes e perfis. As marcações prévias buscam evitar a execução das chamadas “juntas prumo”, ou seja, a execução de paredes com juntas coincidentes, acarretando problemas de rigidez lateral e pior distribuição de carregamentos verticais. Logo, todas as paredes, sejam elas de vedação ou estruturais, tiveram as primeiras fiadas de blocos marcadas e executadas exatamente de acordo com o projetado, conforme mostra a Figura 21, não acarretando falhas neste âmbito.

Figura 21: Marcação de fiadas (Silveira, 2016)

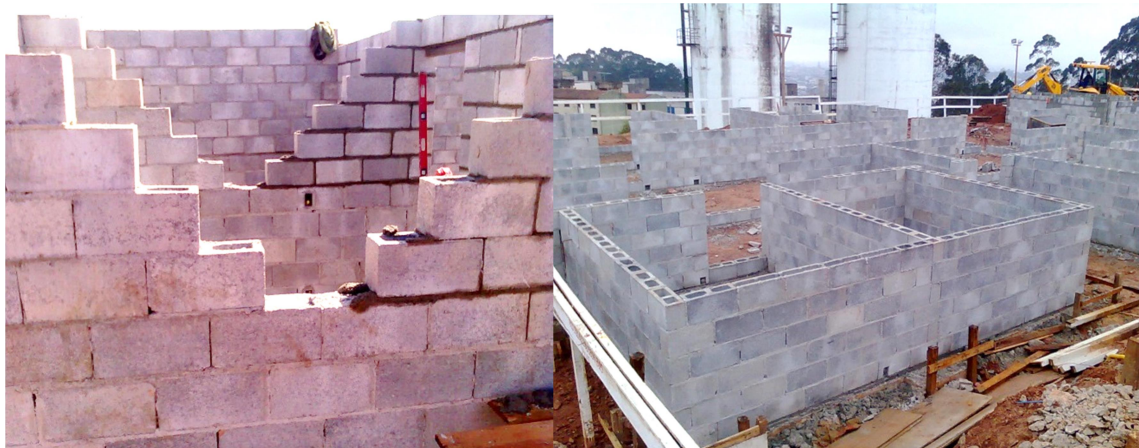
Importante ressaltar que o assentamento dos blocos deve ser a partir dos cantos, subindo a alvenaria gradualmente, deixando sempre os blocos do meio, para a etapa final. A Figura 22, obtida em obra, mostra exatamente como deve ocorrer.

Figura 22: Elevação de paredes (Silveira, 2016)

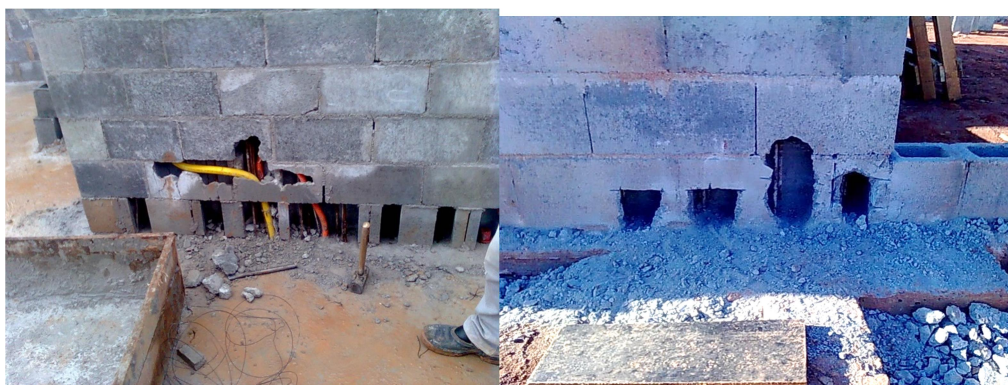
Apesar da execução correta das fiadas, muitas das falhas encontradas aconteceram durante a fase de elevação de alvenaria. Um exemplo é o corte de buracos para conduites e tubulações, feito com martelo, o qual não tem a precisão necessária e acaba danificando a estrutura dos blocos, conforme ilustra a Figura 23.

Figura 23: Rasgos nos blocos (Silveira, 2016)

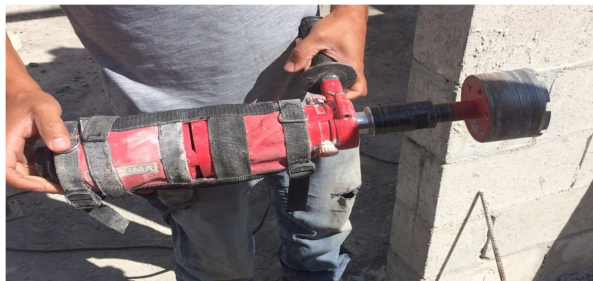
Figura 24: Máquina serra copos (Silveira, 2016)

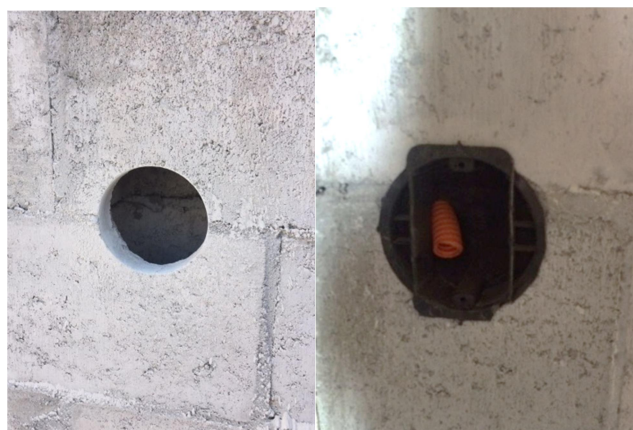
as características necessárias dos blocos, evitando rasgos destrutivos. O resultado final do corte está mostrado na Figura 25.

Figura 25: Corte e resultado final (Silveira, 2016)

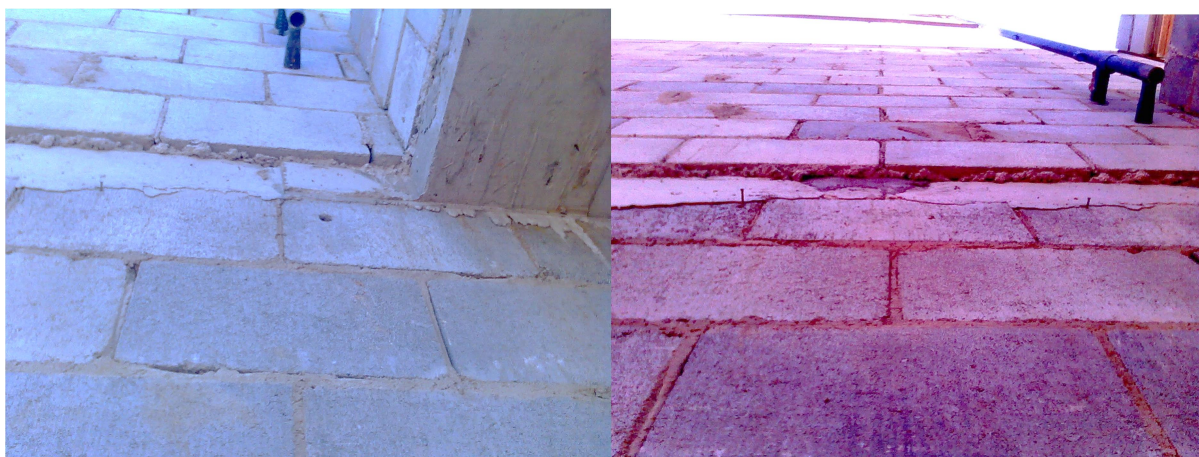
Durante a execução da obra, ocorreram falhas na verificação do prumo, que podem ter como consequência o comprometimento da edificação. Neste caso, o mestre de obras sugeriu que fosse corrigido no emboço externo. O emboço é visto como o corpo do revestimento, e suas funções fundamentais são a vedação e regularização da superfície e a proteção da edificação. Como podemos visualizar na Figura 26, a parede se encontra fora de prumo.

Figura 26: Paredes fora de prumo (Silveira, 2016)

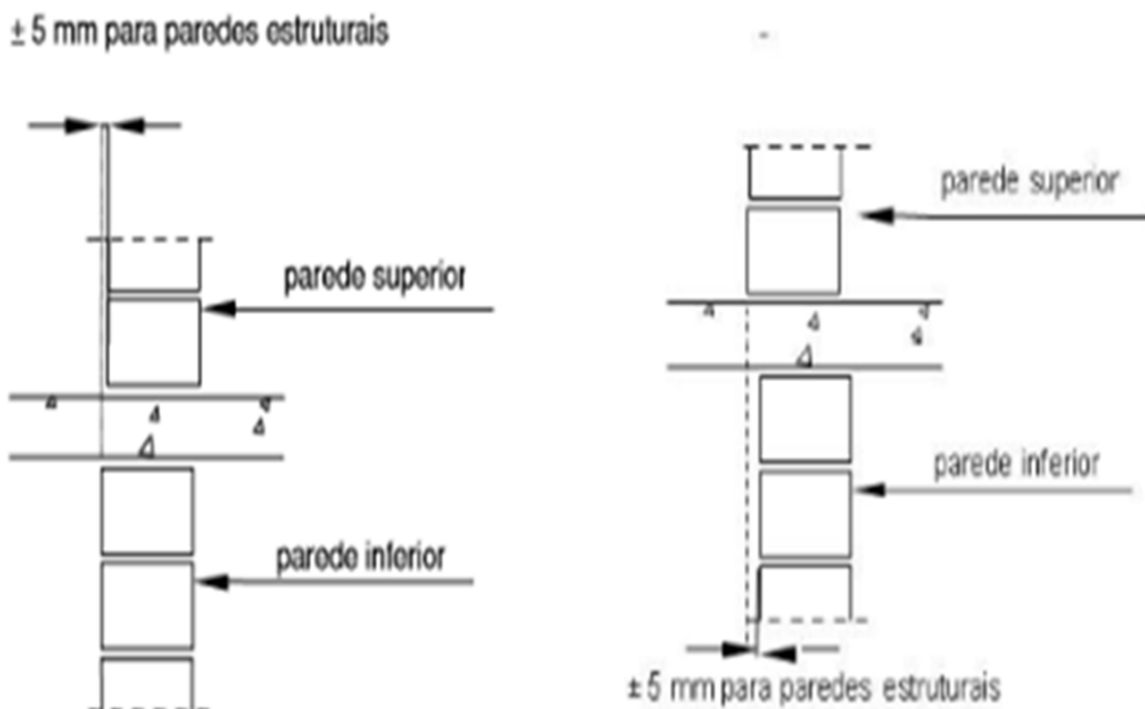
Na Figura 27 podemos observar que a descontinuidade vertical de pilares e paredes de um pavimento para outro deve ser no máximo de 5mm. O limite do desalinhamento em relação a laje no caso das alvenarias periféricas é de 5mm.

Figura 27: Descontinuidade máx. das paredes e pilares (ABNT, NBR 15.961:2010)

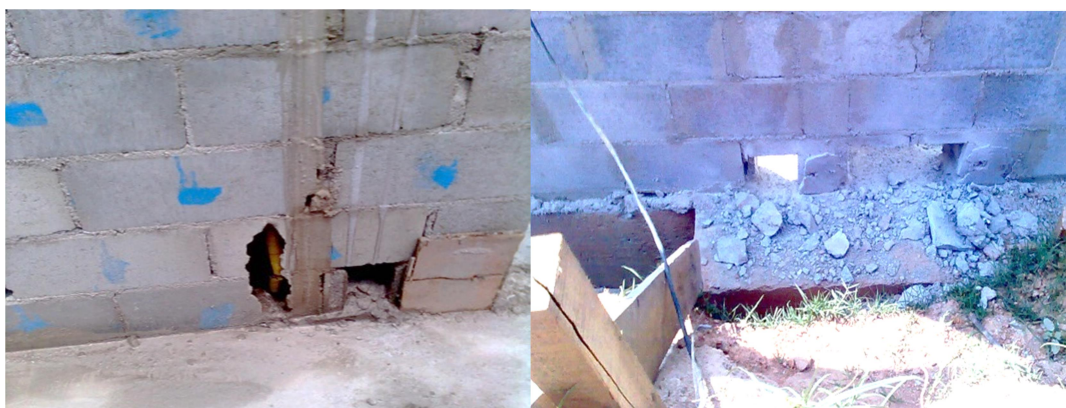
A Figura 28 demonstra falhas ocorridas na execução das caixas de graute em paredes. Ao contrário do que ocorreu na obra, onde usaram martelo, indica-se que estes blocos sejam cortados antes de serem assentados, com uma “makita” de bloco e com o cuidado de seguir as especificações de projeto.

Figura 28: Caixas de graute mal cortadas (Silveira, 2016)

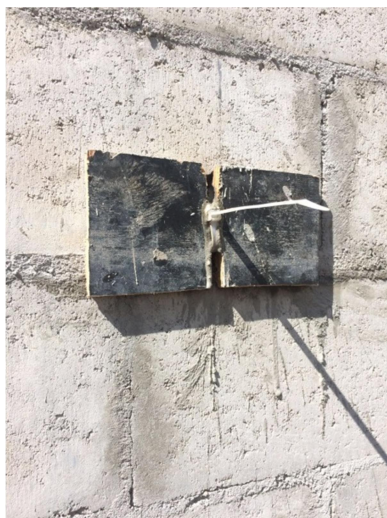
Como forma alternativa ao arame, o engenheiro responsável pela obra utilizou a “fita Hermann”, como pode ser visto na Figura 31, uma fita plástica maleável que se adapta, atende perfeitamente às expectativas e tem vida útil maior.

Figura 31: Uso de "fita Hermann" nas caixas de graute (Silveira, 2016)

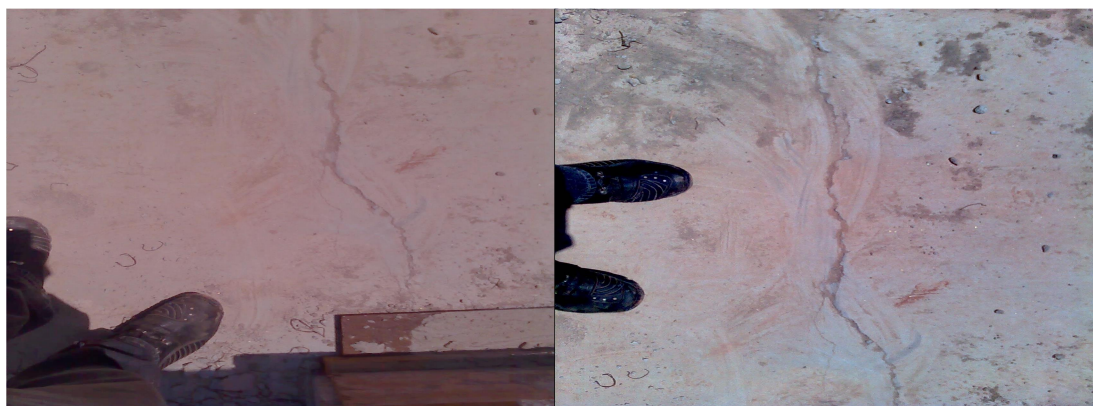
Além disso, foram encontrados pontos de piso sem juntas de dilatação, as quais são utilizadas para separar o piso de outras estruturas e tem a função de impedir rachaduras ou trincas.

Na Figura 33 obtida em obra, o piso apresenta fissuras como consequência da falta de junta de dilatação, devido a força de compressão e estiramento ou alongamento. Esta situação resulta da falta de orientação e despreparo dos responsáveis por executar as juntas.

Figura 33: Falta de junta de dilatação (Silveira, 2016)

Para evitar novas fissuras, o mestre de obras sugeriu, então, que executasse as juntas de dilatação. Para a aplicação, a junta deve estar limpa, seca, nivelada e sem caimento.

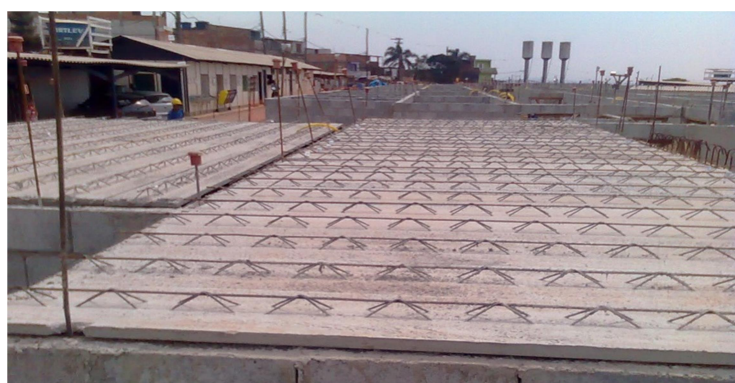
Em projetos de alvenaria estrutural o mais comum é que se utilizem lajes pré-moldadas, em placas, com armadura treliçada, garantindo a resistência necessária e a correta adequação às paredes da estrutura, como na Figura 34.

Figura 34: Laje aplicada na obra (Silveira, 2016)

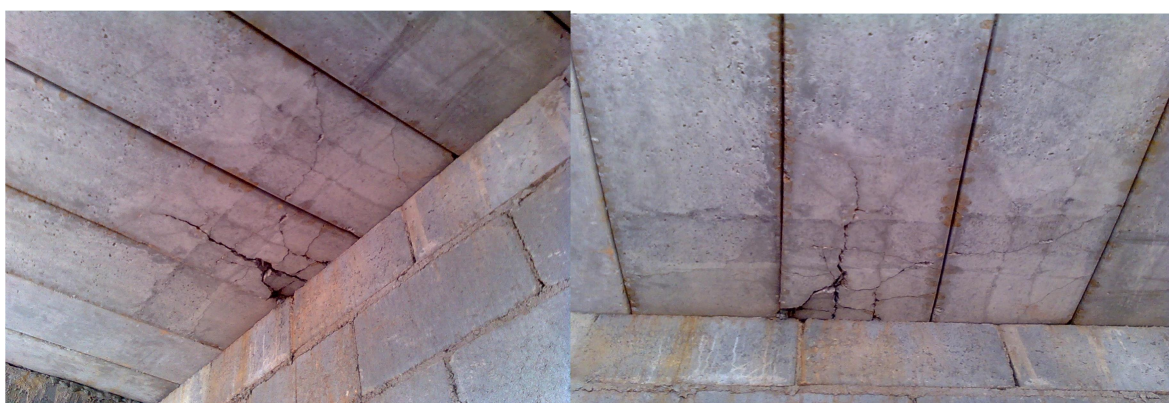
Geralmente, em obras sociais, as lajes são aparentes devido à boa modulação e aceitabilidade visual. Os pontos positivos das lajes pré-moldadas estão associados ao fato de que não necessitam de uma quantidade significativa de madeiramento para sustentação. Contudo, o preenchimento deve ser instalado e escolhido de forma correta, caso contrário, poderão ocorrer trincas e fissuras. Na Figura 35 pode ser observada a formação de trincas, resultadas da falta de cuidado na colocação das lajes. Neste caso, como solução, a laje deverá ser substituída antes da concretagem.

Figura 35: Lajes quebradas (Silveira, 2016)

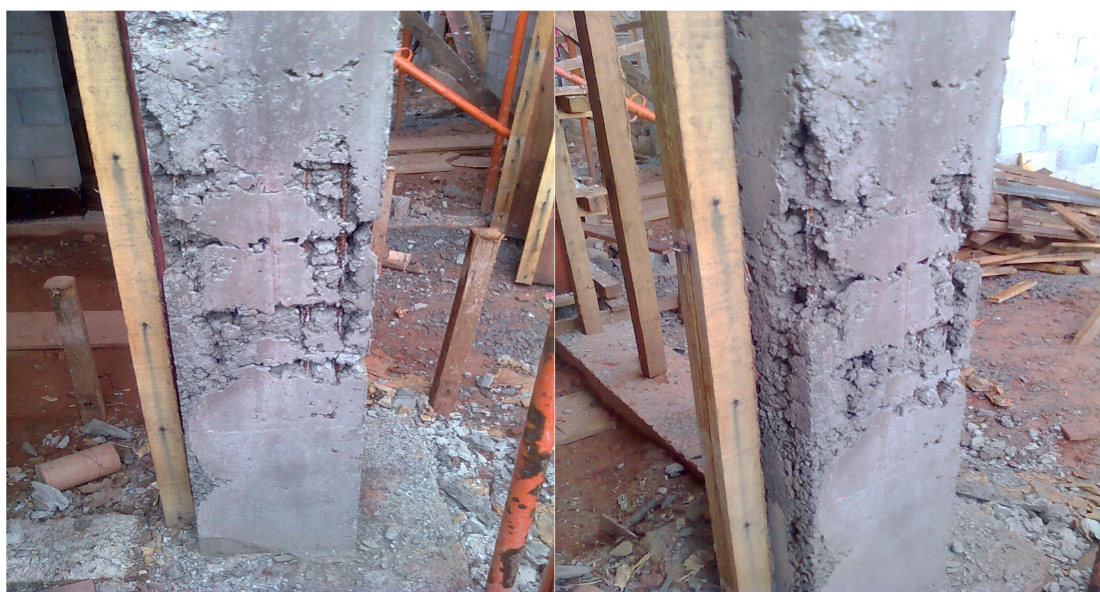
Nos pilares, alguns cuidados devem ser tomados na hora do lançamento de concreto. A altura de queda livre do concreto não pode ultrapassar 2 m, pois tal situação levaria à segregação dos componentes. Para que a vibração dos pilares seja realizada de forma apropriada e satisfatória, o lançamento deve ser realizado em camadas inferiores a 50 cm. Caso contrário, poderão ocorrer falhas, como as demonstradas na Figura 37, obtida em obra.

Figura 37: Consequência da má vibração dos pilares (Silveira, 2016)
