**UNIVERSIDADE SANTA CECÍLIA
FACULDADE DE ENGENHARIA
CURSO DE ENGENHARIA CIVIL**

**PROBLEMAS PATOLÓGICOS EM UM CONJUNTO HABITACIONAL NO
MUNICÍPIO DE GUARUJÁ – SÃO PAULO.**

**Trabalho de Conclusão de Curso
apresentado como exigência parcial para
obtenção do título de Engenheiro Civil pela
Universidade Santa Cecília, sob a
orientação do Professor Me. Orlando Carlos
Batista Damin.**

**Santos – SP
JUNHO/2016**

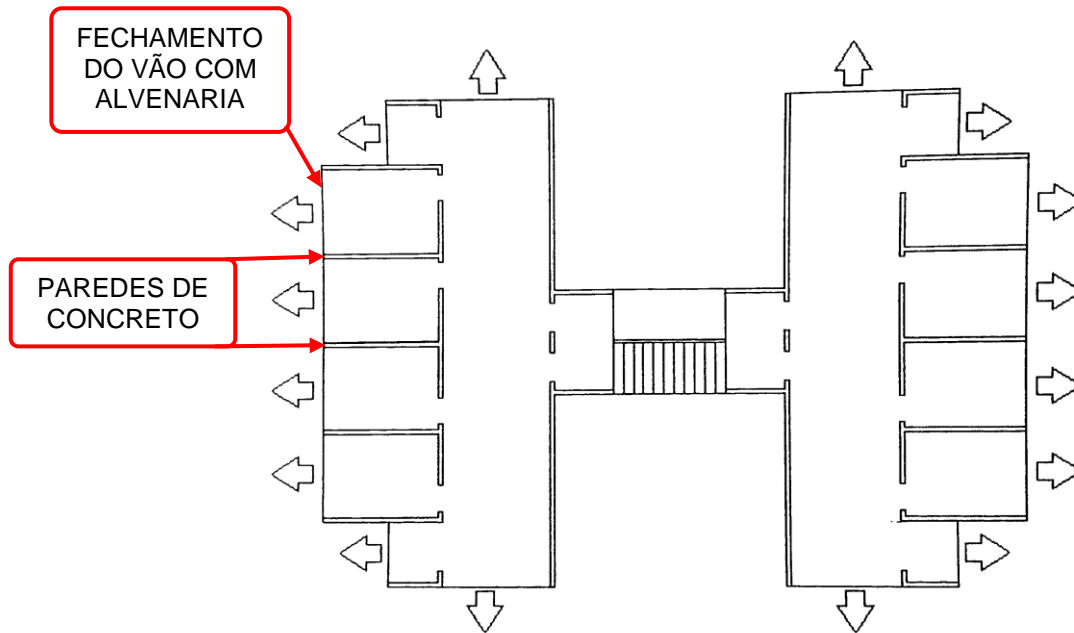
Figura 13 – Esquema de posicionamento / deslizamento das fôrmas-túnel empregadas na moldagem de paredes e lajes (IPT, 2007).

- **Paredes:** além das citadas de concreto armado existem paredes de vedação onde foram deixados os vãos para a retirada das fôrmas túnel (Figura 13);

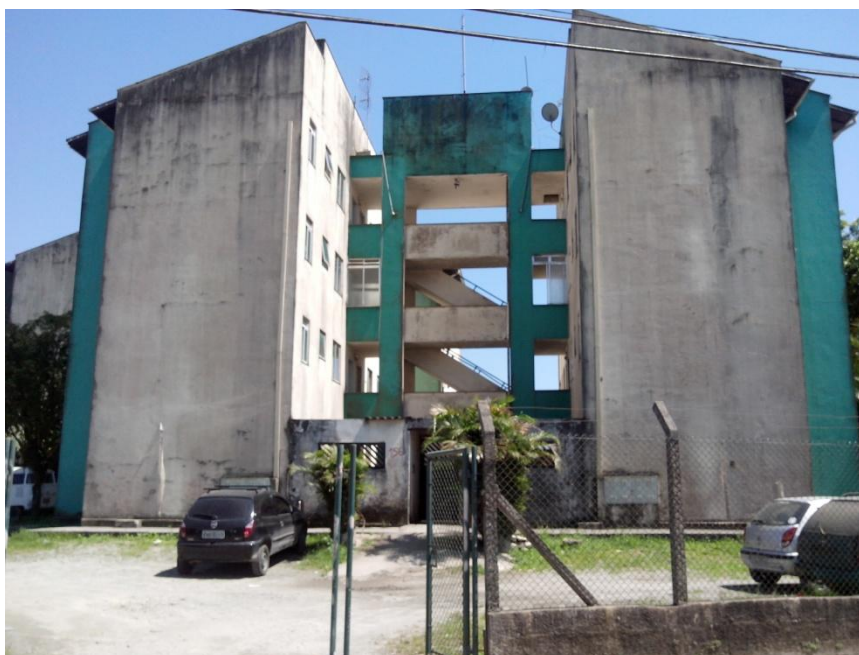
O estudo abordou as manifestações patológicas de um conjunto habitacional, identificando, de maneira especial, as anomalias existentes em dois blocos, um com fachada cega para o Norte e outro com fachada cega para o sul (Figura 16 para o Norte e Figuras 14 e 15 para o Sul). Nota-se nas Figuras 14 e 15, mapeamentos que revelam nitidamente as distinções entre os painéis de alvenaria e as superfícies dos elementos de concreto resultantes da moldagem no sistema fôrma-túnel, cujo esquema de remoção das fôrmas depois da concretagem de paredes-lajes se encontra na Figura 13.

Figura 16 – Fachada com frente para o norte (próprios autores).

A fachada com face para o Norte (Figura 16), também, apresentou as mesmas anomalias porém em um grau menos avançado.

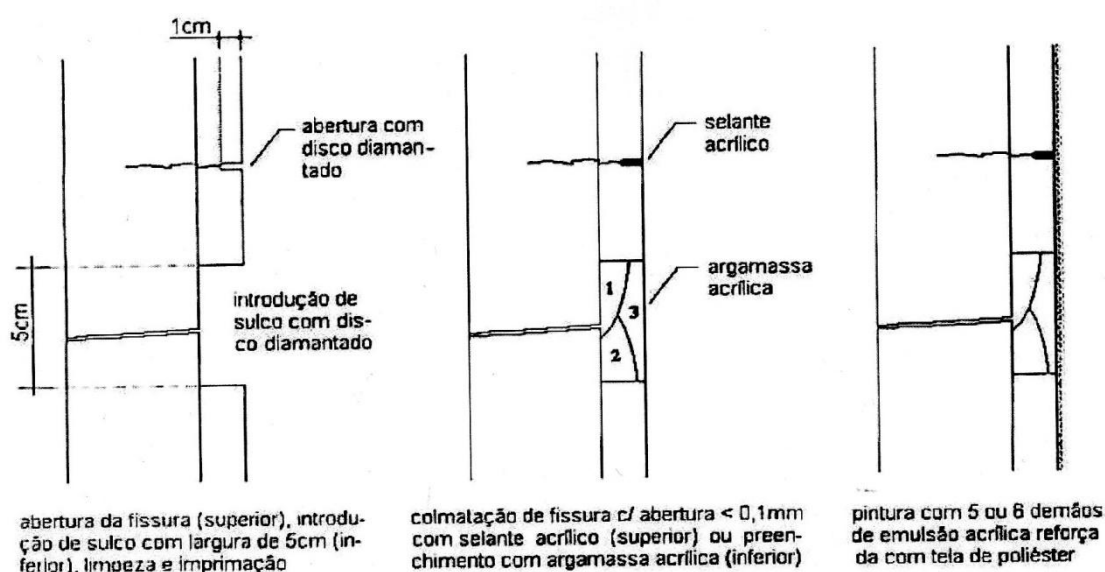
Figura 19 – Recuperação de fissuras e destacamentos nas fachadas, com selante acrílico (aberturas reduzidas) ou argamassa acrílica (aberturas pronunciadas) (IPT, 2007).

No caso de destacamentos e fissuras mais acentuadas, presentes particularmente nos encontros das fachadas com platibandas de telhados ou lajes das escadarias, continuidade de paredes de concreto no sistema fôrma-túnel, alguns encontros entre alvenarias e paredes de concreto, e algumas fissuras de alvenarias nos vértices inferiores de janelas, todas com possibilidade de infiltração de água, devem ser observados os seguintes procedimentos:

- com disco diamantado, abertura do sulco com largura de 5cm em torno da fissura ou destacamento e total remoção do revestimento de argamassa até a base, conforme Figura 19; eficiente limpeza com ar comprimido ou escovação, aplicação de selador acrílico estando a base bem seca;

- após intervalo mínimo de três horas, e com a base bem seca, preenchimento do sulco com argamassa acrílica, preparada na própria obra e constituída unicamente por areia média lavada e emulsão acrílica para impermeabilização; para preparação, adicionar emulsão acrílica até aproximadamente 1/3 da altura de um recipiente e, em seguida, ir adicionando areia e mexendo até consistência adequada para aplicação;
- pressionar bem a argamassa contra o fundo e contra as laterais do sulco (aplicação em três etapas, conforme Figura 19); três ou quatro dias depois, efetuar nova aplicação, para compensar o murchamento da argamassa pela evaporação de água;

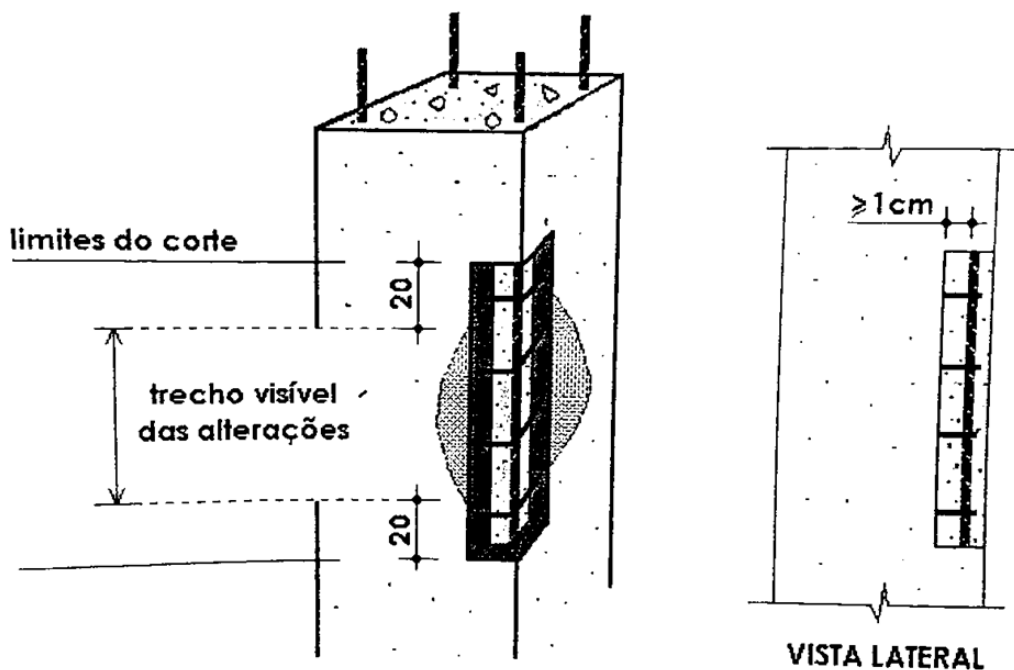
Figura 20 – Delimitação da região de reparo de armadura corroída (IPT, 2007).

- Delimitar as regiões de reparo, mediante corte com disco diamantado, com profundidade mínima de 5mm, resultando o corte perfeitamente perpendicular à superfície de cada peça; nas regiões onde for constatada corrosão de armaduras, a delimitação deverá compreender uma faixa de concreto são, ultrapassando pelo menos 20cm a parte corroída/danificada (Figura 20);

- com martelete elétrico (portátil), remover todo o concreto solto, desagregado, fissurado, com manchas de corrosão ou qualquer outra anomalia visível, deixando a descoberto todas as armaduras que apresentem sinal de corrosão; aprofundar o corte pelo menos 1cm abaixo da armadura, conforme Figura 20; adicionalmente, remover o material de qualquer reparo anteriormente executado e apicoar toda a superfície do concreto integro, tomando-se todos os cuidados necessários para o não comprometimento da segurança da estrutura;

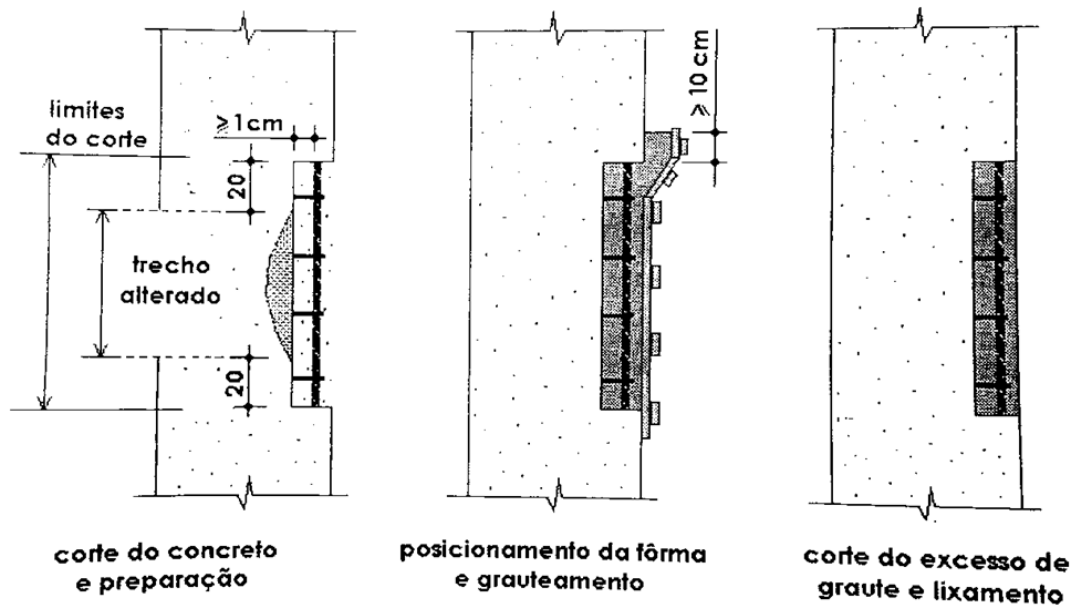
Figura 21 – Execução de reparo profundo com graute industrializado (IPT, 2007).

- Preparar e ajustar, para cada local a ser reconstituído, fôrmas estanques em chapas de madeira compensada resinada, dotadas de cachimbo; a extremidade superior do cachimbo deverá guardar distância mínima de 10cm em relação à extremidade superior da região de reparo, conforme Figura 21;

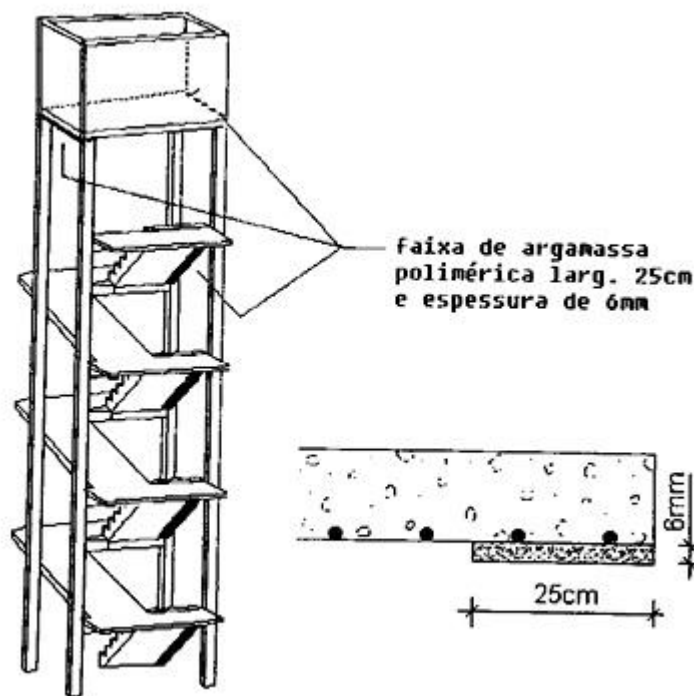
Figura 22 – Cobrimento complementar de armaduras com argamassa polimérica (IPT, 2007).

- faixa inferior com 25cm de largura, paralela às duas bordas externas de todas as lajes de cobertura; quando a laje apresentar problema generalizado de insuficiência de revestimento, toda a superfície inferior da laje deverá receber o revestimento;
- faixa inferior com 25cm de largura, paralela às bordas externas de todos os lances de degraus;
- face inferior dos patamares de degraus ou outras peças que venham a apresentar o problema de forma generalizada (Figura 22);

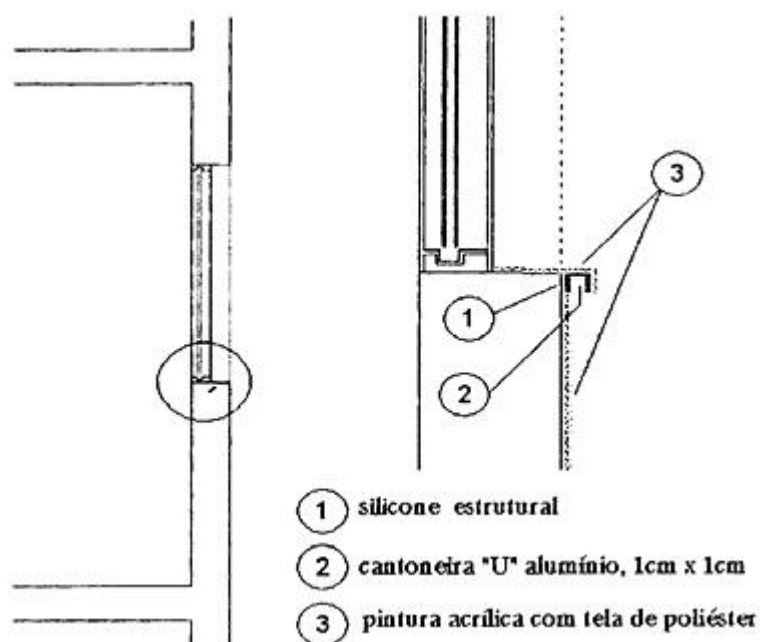
Figura 23 – Pingadeira constituída por cantoneira de alumínio nos peitoris das janelas (IPT, 2007).

Após regularizações, devem ser colados pequenos perfis de alumínio (cantoneiras “U”, de 9,5 x 9,5mm) no final de cada peitoril, conforme ilustrado na Figura 23. Utilizar na colagem silicone estrutural e fitas adesivas para sustentar os perfis pelo período mínimo de 24 horas após a colagem.

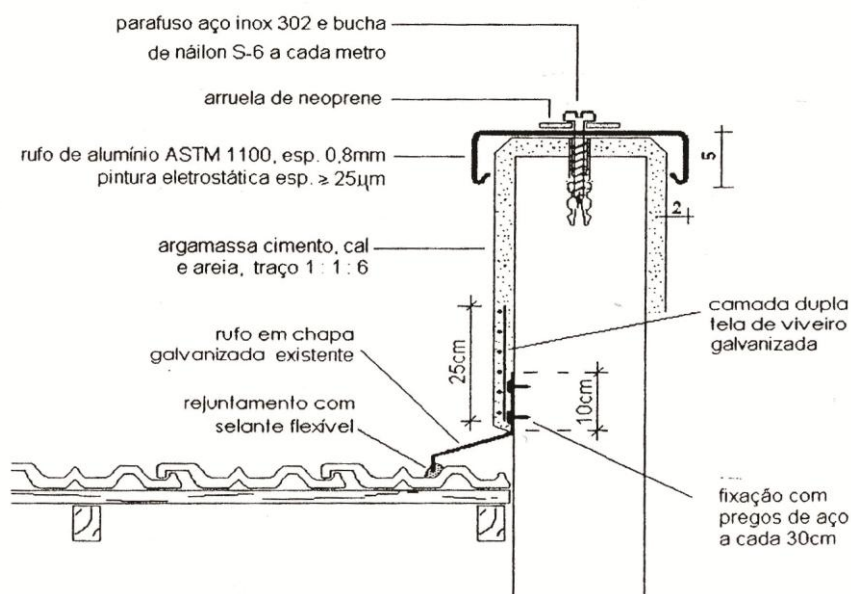
Figura 24 – Detalhes de rufo existente em aço galvanizado e rufo em alumínio a ser instalado no topo das platibandas dos telhados e lajes de cobertura das escadarias (IPT, 2007).

Em seguida deve ser procedida regularização das superfícies com argamassa mista de cimento, cal e areia (traço 1 : 1 : 6) e, após cura dessa argamassa, aplicação de rufos em alumínio ASTM 1100, com pintura eletrostática na cor branca – espessura mínima de 25 micrometros, de acordo com detalhes apresentados na Figura 24.

Tais rufos, que serão também aplicados sobre os muros que envolvem os reservatórios de água sobre as lajes de cobertura das escadarias, devem ser fixados com buchas de náilon e parafusos em aço inox. Os rufos devem apresentar pingadeiras, conforme Figura 24, transpassando as paredes 2cm de cada lado; a largura correta de cada rufo deve ser obtida na obra, considerando-se para fins de orçamentação a largura padrão de 25cm. Nas emendas das peças deve haver sobreposição mínima de 5cm entre dois segmentos contíguos, introduzindo-se entre elas selante base acrílico, silicone ou poliuretano, sendo que cada emenda deve obrigatoriamente ser consolidada com a instalação de um conjunto bucha / parafuso.

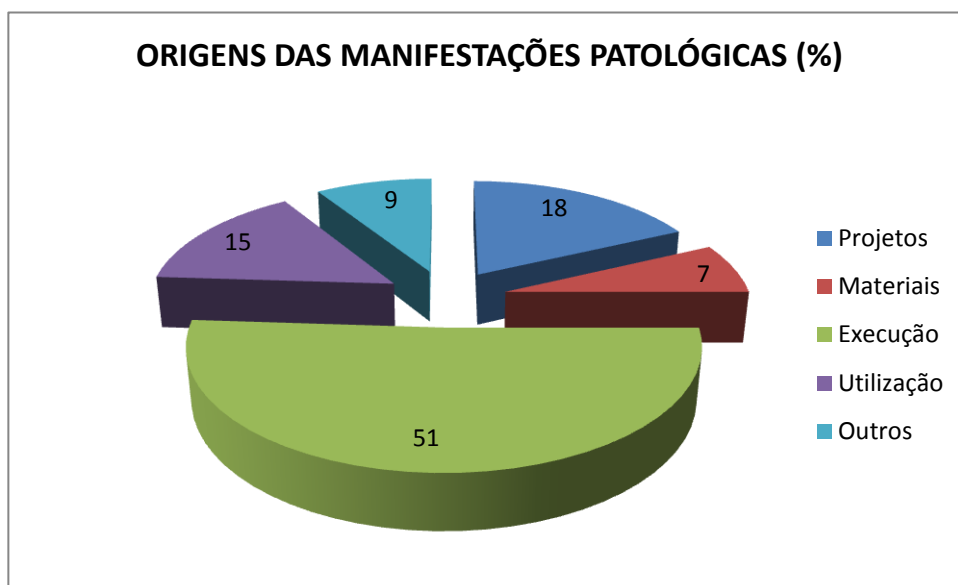
Diante dos resultados obtidos neste estudo leva-nos concluir que: os projetos executivos, os materiais de construção, a execução da obra, somada a falta de manutenção e má utilização por parte dos moradores, são aspectos de fundamental importância para a compreensão da problemática que envolve o aparecimento das manifestações patológicas no conjunto habitacional Guarujá (conforme Figura 25).

Conforme a Figura 25, a maior causa das manifestações patológicas é por motivo da má execução da obra.

Figura 25 – Gráfico das origens das manifestações patológicas (próprios autores).

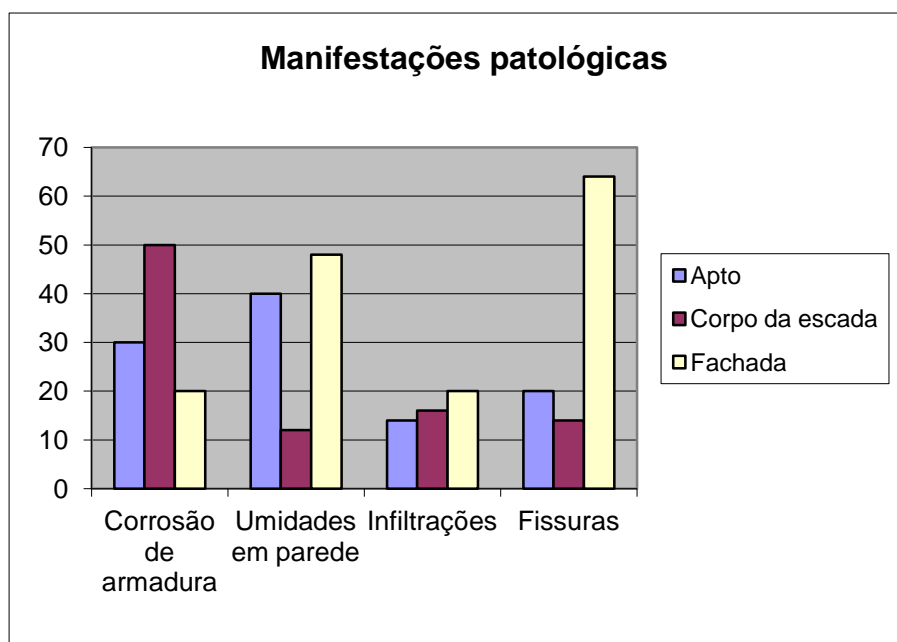
O gráfico da Figura 26 nos mostra que a maior incidência de fissuras, se encontra nas fachadas. Tal ocorrência é motivada pelas alvenarias de vedação no encontro com as paredes e tetos de concreto, que não receberam o tratamento adequado. Verifica-se também que no mesmo gráfico a maior parte de corrosão se encontra no corpo da escada. Devido as fissuras nas fachadas, as paredes internas aos apartamentos apresentam muita umidade, por essa razão a intervenção deve-se iniciar pelas fachadas com o objetivo de sanar as referidas umidades.

Figura 26 – Gráfico dos locais das manifestações patológicas (próprios autores).

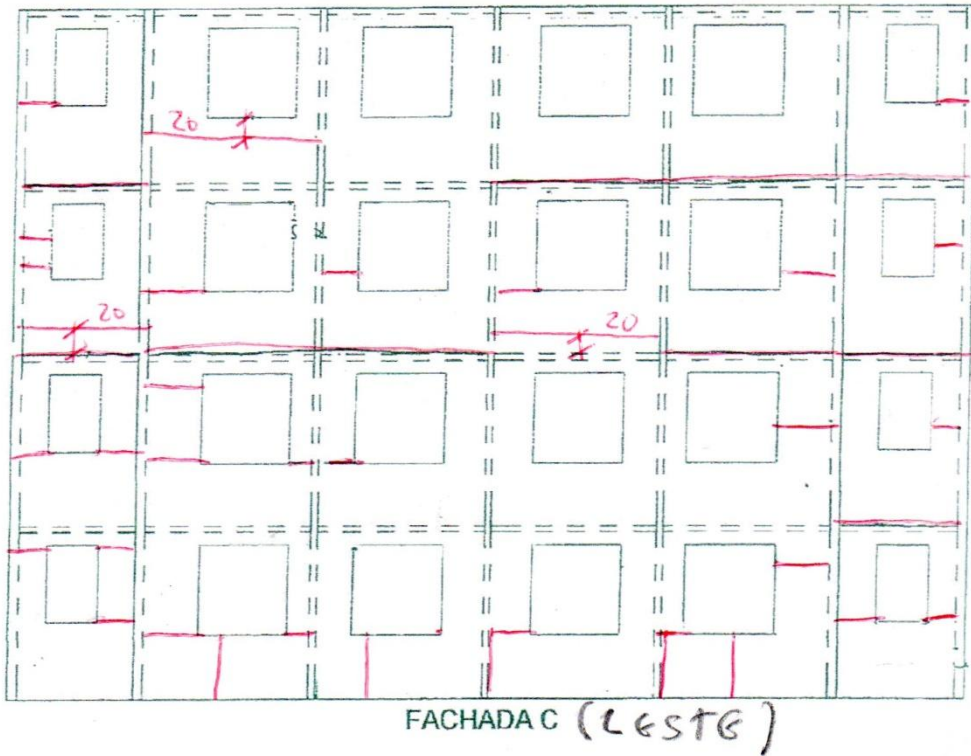
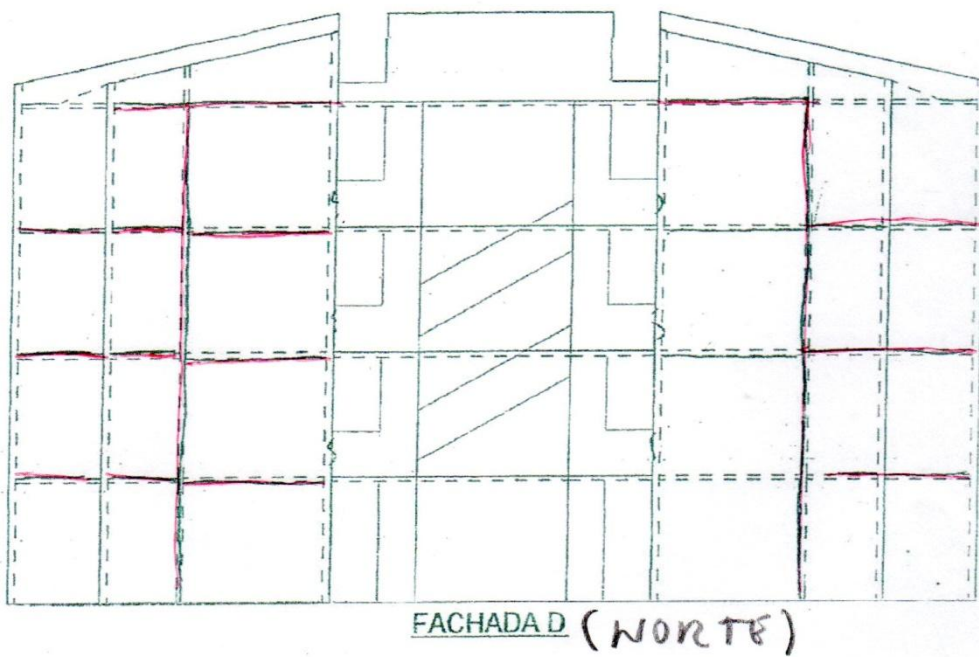
PRÉDIO AO NORTE

Figura 30 – Mapa de Fissuras (próprios autores).

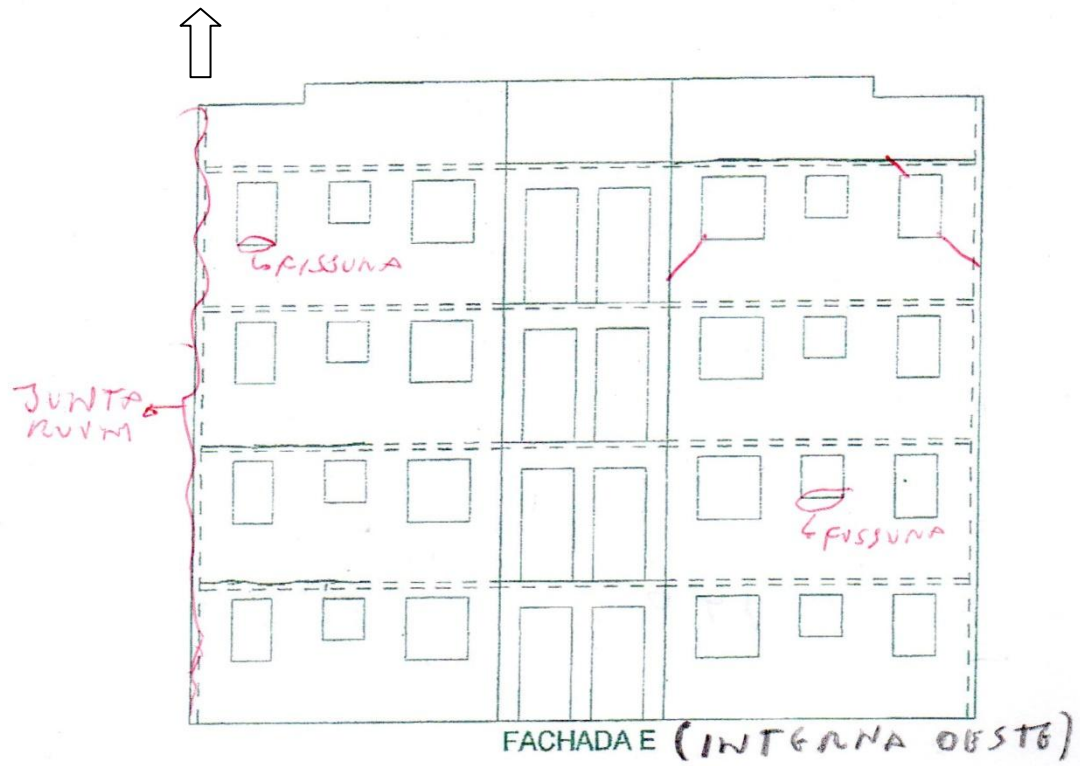
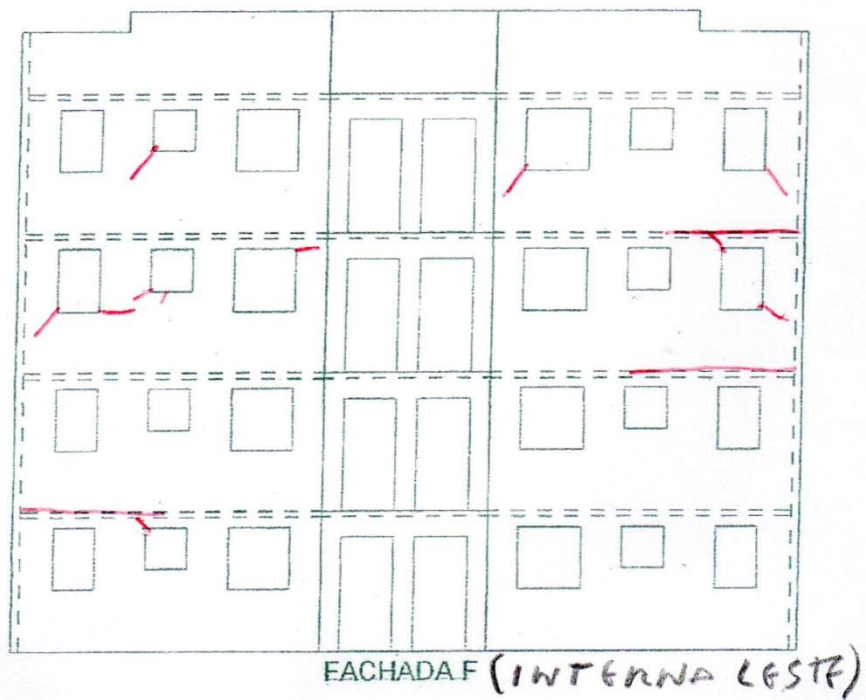
PRÉDIO AO NORTE

Figura 31 – Mapa de Fissuras (próprios autores).

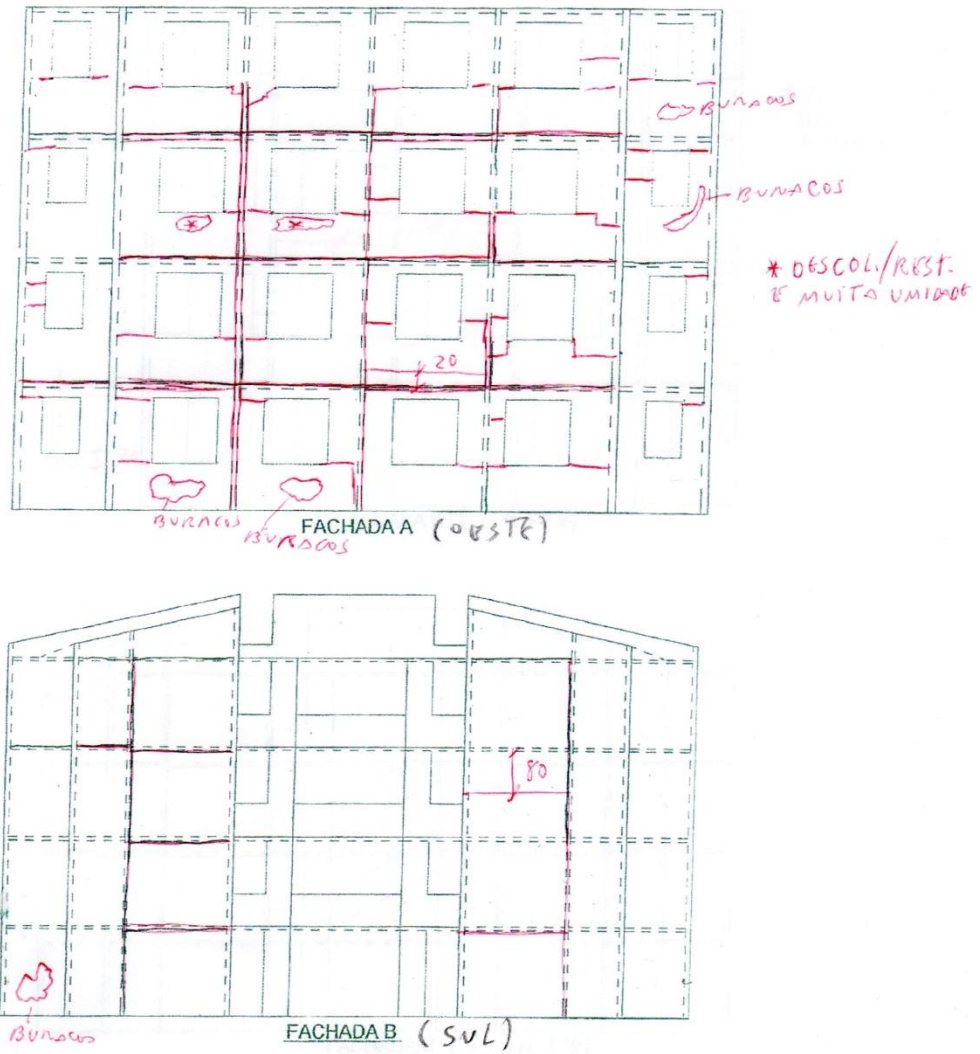
PRÉDIO AO SUL

Figura 32 – Mapa de Fissuras (próprios autores).

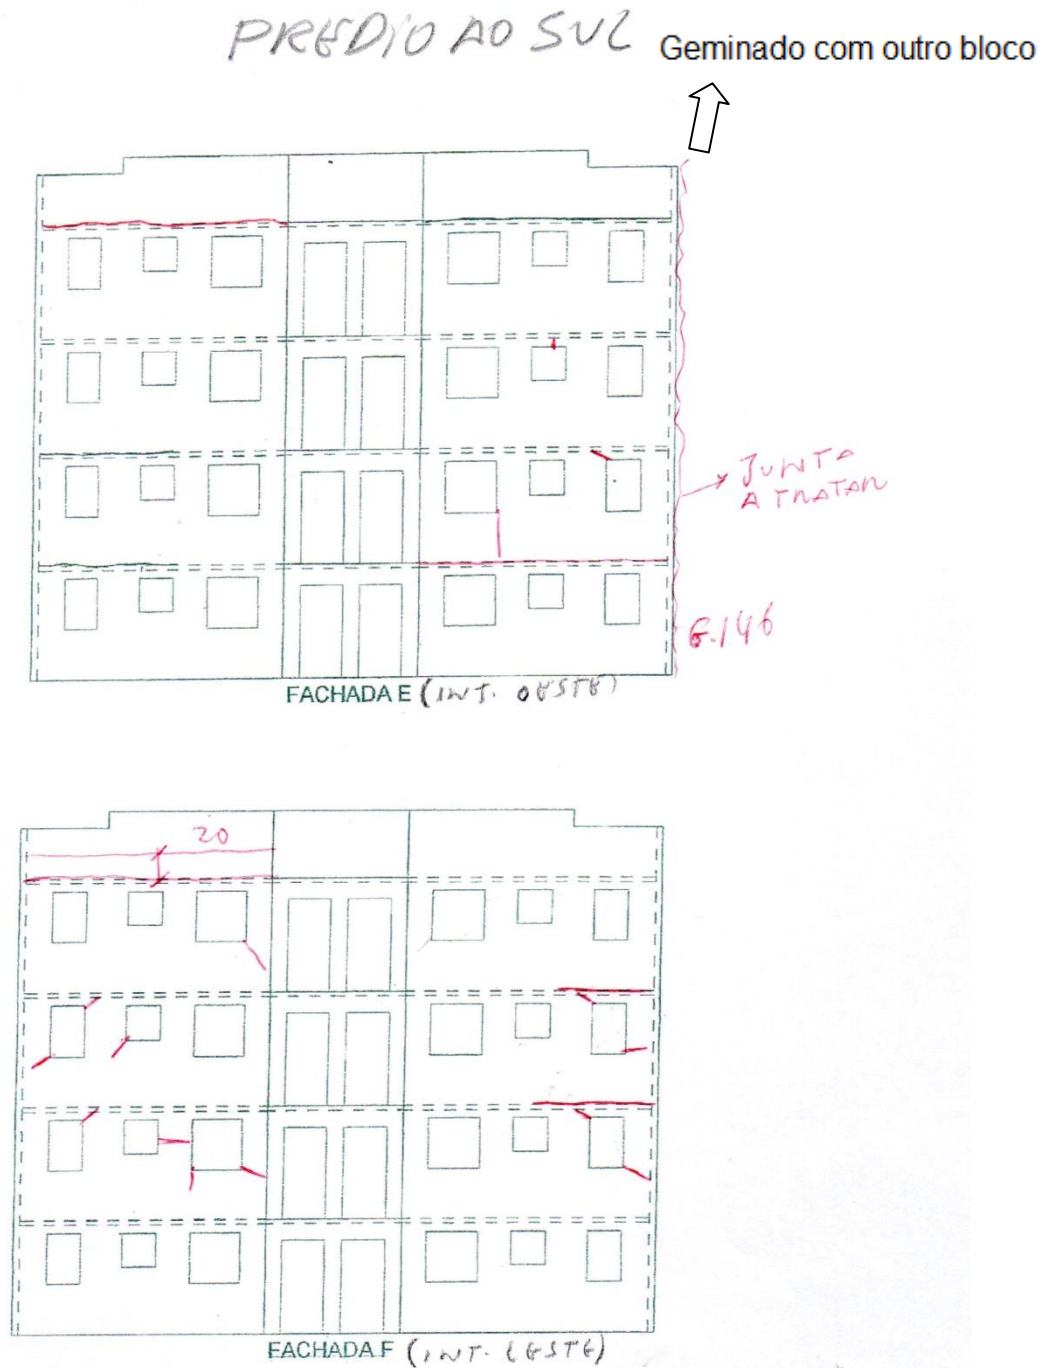
Figura 34 – Mapa de Fissuras (próprios autores).

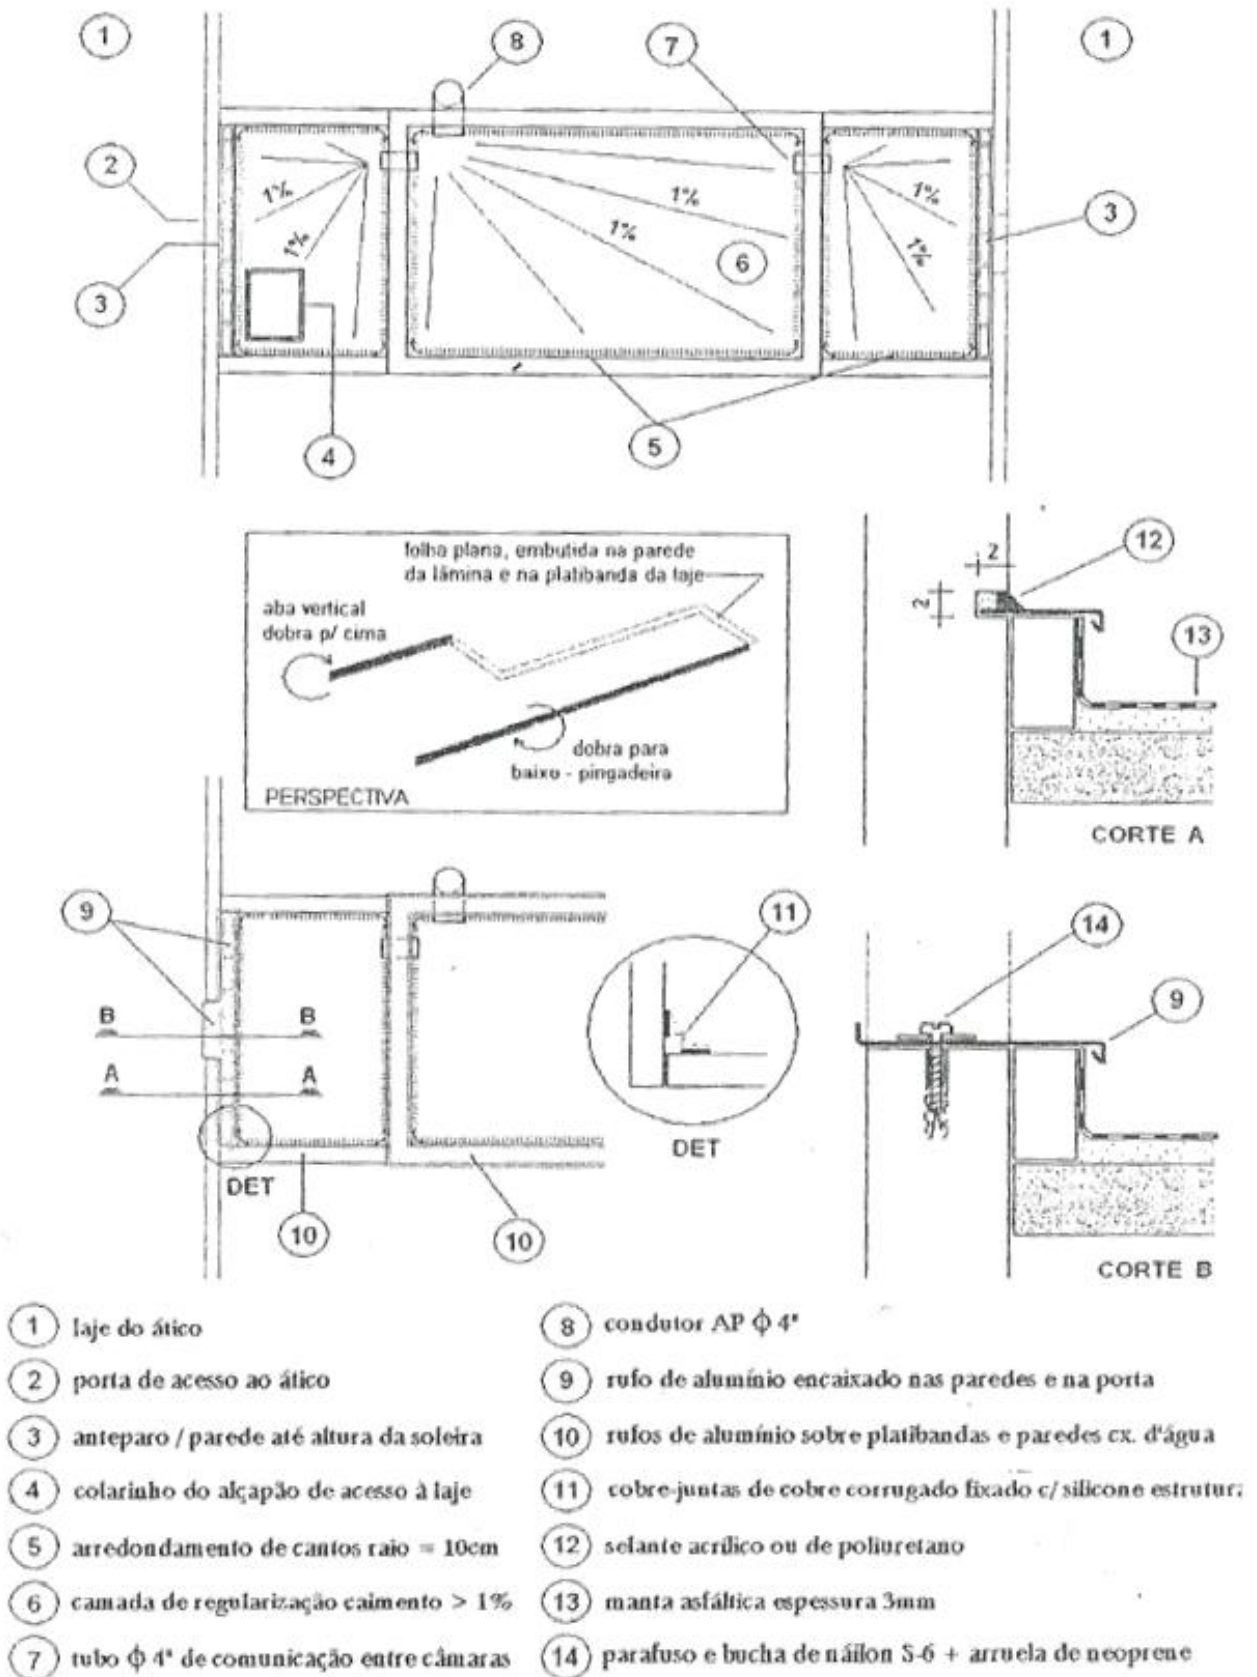
Figura 36 – Impermeabilização das lajes de cobertura e instalação de rufos de alumínio (IPT, 2007).

Na confluência das lajes com os corpos dos edifícios conforme ilustrado na Figura 36 em anexo, deve-se inicialmente executar um anteparo em blocos de concreto com largura de 9cm (ou blocos compensadores no caso de pequena altura), assentados, grauteados e revestidos no topo e na lateral voltada para a laje com argamassa de cimento, cal e areia (traço 1 : 0,2 : 4), sendo que a altura do anteparo acabado deve coincidir com o nível da soleira da correspondente porta do ático. Com base nessa cota de referência, deve ser cortada faixa inferior do revestimento das platibandas e da câmara central (envolvendo reservatórios de água), possibilitando a dobra e o encaixe vertical da impermeabilização que será executada.

Na câmara central, onde as paredes não foram revestidas internamente, a dobra vertical da manta deve apresentar 15cm, executando-se um rodapé com 30cm de altura para introdução de tela metálica, detalhe também apresentado na Figura 36 em anexo.
