**ESTUDO SOBRE A PREVENÇÃO DE MANIFESTAÇÕES PATOLÓGICAS EM
REVESTIMENTOS DE FACHADA**

**Trabalho de Conclusão de Curso
apresentado como exigência parcial para
obtenção do título de graduado à Faculdade
de Engenharia Civil da Universidade Santa
Cecília, sob a orientação do Professor Me.
Orlando Carlos Batista Damin.**

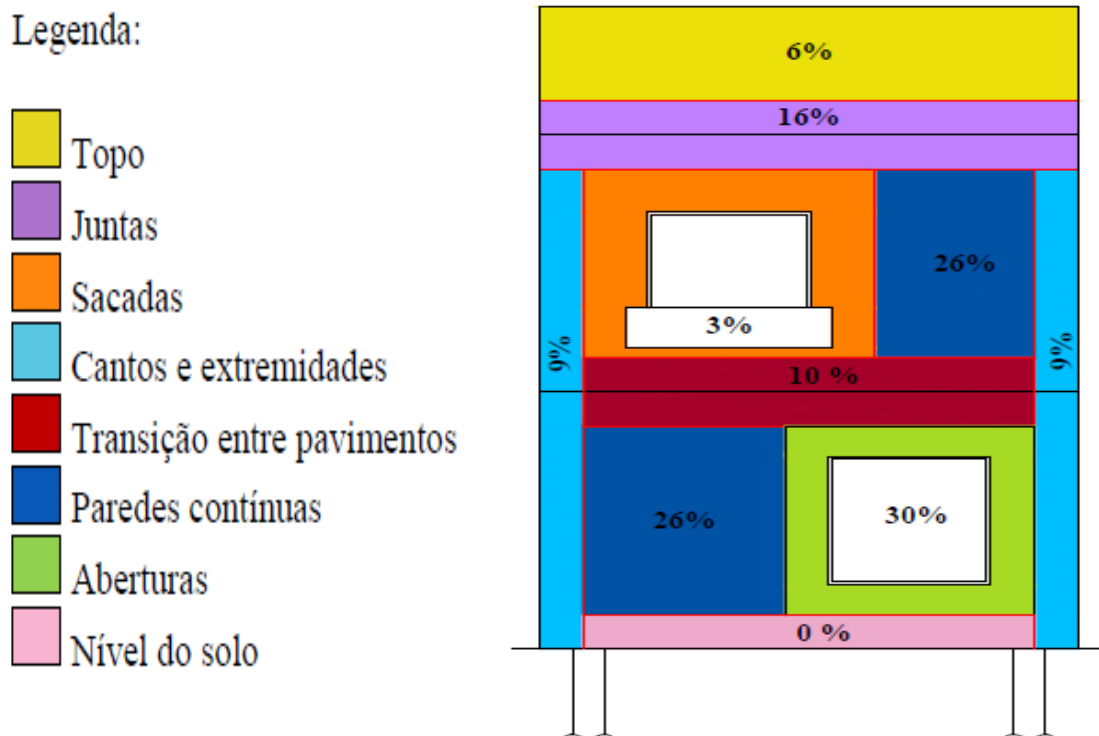
A figura 2 representa as porcentagens e a legenda das regiões com maior índice de manifestações patológicas:

Figura 2: Porcentagens de falhas apresentadas nos revestimentos de fachada em edifícios de Brasília (Fonte: http://www.apfac.pt/congresso2010/comunicacoes/Paper%2013_2010.pdf)

De acordo com artigo Patologias mais Correntes nas Fachadas de Edifícios em Brasília, que estudou as manifestações ocorridas em cinco edifícios, a região mais suscetível a incidência de anomalias nos revestimentos de fachada são as áreas em torno das esquadrias, através da degeneração ou a falta de material de rejunte na adjacência da esquadria, faz com que a água infiltre gerando uma série de manifestações, essas falhas são comuns em 30% dos edifícios estudados. Em 26% dos edifícios estudados a incidência de anomalias vem da região onde há paredes contínuas sendo bastante significativo a ocorrência de descolamentos e deslocamento de placas cerâmicas. (Bauer, E. 2010).

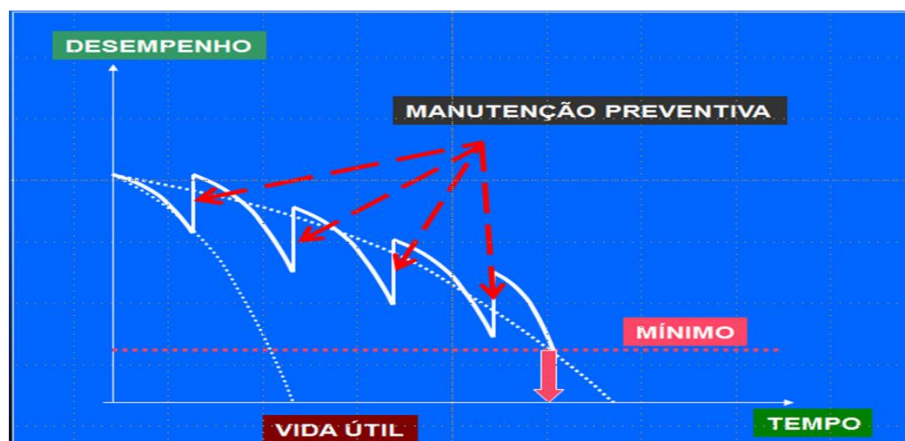
Segundo a NBR 15575-1 (2013), a figura 2, demonstra através do gráfico de desempenho e tempo, a importância da manutenção preventiva para a durabilidade da vida útil dos componentes da edificação.

Figura 2: Gráfico vida útil do revestimento - Desempenho x Tempo

Os serviços executados na edificação devem ter sua vida útil de projeto igual ou maior aos períodos que constam na NBR 15575-1 (2013). E devem passar sempre pela manutenção preventiva e, quando necessário, pela manutenção corretiva, exatamente como consta no manual. (NBR 15575-4, 2013).
